ehem. Gerberhaus

ID: 351321148909 **Datum:** 06.01.2010 **Datenbestand:** Bauforschung

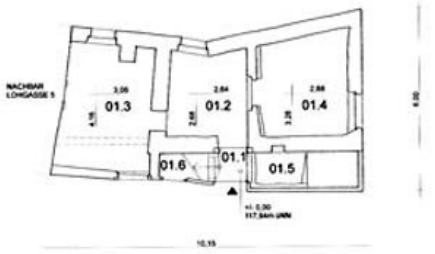
Bildbeschreibung:
Ehem. Gerberhaus, Grundriss EG
Quelle: Helmut Medelsky (Architekt)
