## Tankstelle

ID: 100840303813 Datum: 21.06.2013 Datenbestand: Bauforschung und Restaurierung

<b>Straße:</b>	Werastraße
<b>Hausnummer:</b>	18
<b>Postleitzahl:</b>	88045
<b>Stadt-Teilort:</b>	Friedrichshafen
<b>Regierungsbezirk:</b>	Tübingen
<b>Kreis:</b>	Bodenseekreis (Landkreis)
<b>Gemeinde:</b>	Friedrichshafen
<b>Wohnplatz:</b>	Friedrichshafen
<b>Wohnplatzschlüssel:</b>	8435016017
<b>Flurstücknummer:</b>	— keine
<b>Historischer Straßename:</b>	— keiner
<b>Historische Gebäudenummer:</b>	— keine

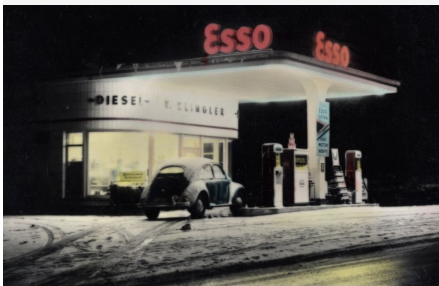
Historisches Foto der Tankstelle Klingler, vermutlich 1960er Jahre. Hervorzuheben ist hier die Farbgestaltung in einheitlich hellem Grundton mit roten Akzentuierungen in Form von umlaufenden Streifen am Vordach und am Verkaufsraum sowie roter Sockelzone.
