Scheune an der Mahlmühle

Bauforschung

Straße:	Klepsauer Straße
Hausnummer:	27
Postleitzahl:	74677
Stadt-Teilort:	Dörzbach
Regierungsbezirk:	Stuttgart
Kreis:	Hohenlohekreis (Landkreis)
Gemeinde:	Dörzbach
Wohnplatz:	Dörzbach
Wohnplatzschlüssel:	8126020002
Flurstücknummer:	4256/1
Historischer Straßename:	Klepsauer Straße
Historische Gebäudenummer:	Mahlmühle
Geo-Koordinaten:	49,3837° nördliche Breite, 9,7024° östliche Länge

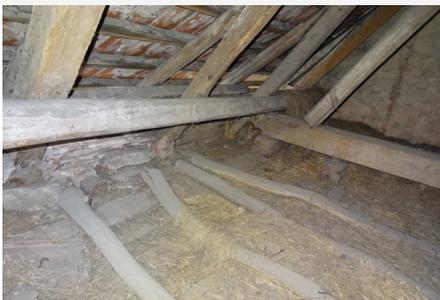
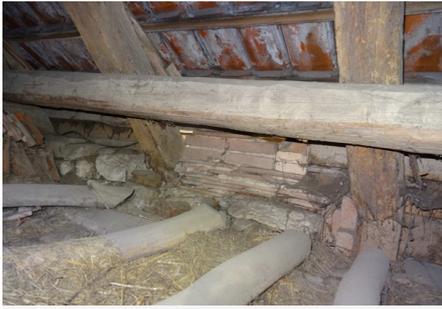
Über dem westlichen, bei der Begehung nicht zugänglichen Innenraum, spannen die Deckenbalken in Ost- Westrichtung und liegen auf einer Zwischenwand. Es sind die stark verwitterten, relativ schwachen Hirnhölzer der Balkenköpfe erkennbar. Die Zwischenwand ist als Fachwerkwand ausgeführt. Neben dem Tor und im weiteren Verlauf am Wandfuß sind Fäuleschäden zu verzeichnen. Im Bild 23 fehlt der Strebenkopf, partiell wurde mit Ziegelsteinen die Fehlstelle verschlossen. Am Querriegel daneben wurde der schadhafte Anschluss zu gemörtelt. Von oben sind die Deckenbalken durch Rundhölzer und Heu abgedeckt evtl. ist darunter auch eine Bretterlage vorhanden, vgl. Bilder 1 und 18.

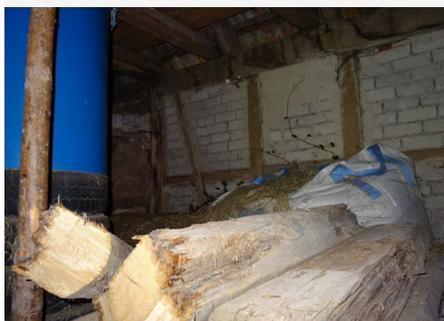
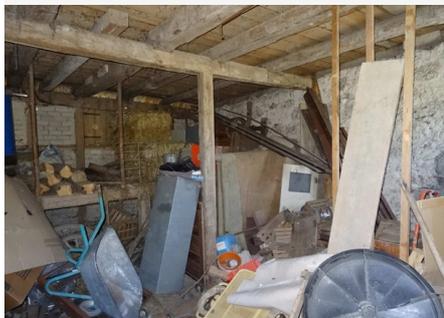
Am Fachwerk des westlichen Giebels sind im Innenbereich die Spuren der Bewitterung erkennbar, Bilder 13 und 14. Die Hölzer sind von außen geschädigt die Balken teils über 50% in der Tragfähigkeit reduziert. Die tragfähige Restholzstärke liegt bei nur noch ca. 6-8 cm von ursprünglich 12-14 cm. Betroffen ist auch die Fußschwelle des Giebels, welche nach außen abkippt. Die Wand besteht unterhalb der Traufhöhe aus verputztem bzw. verbandeltem Bruchsteinmauerwerk, Bilder 16 und 19.
