Südwestdeutsche Beiträge zur historischen Bauforschung

Band II/1994

Zur Baugeschichte des Hauses Hochbrücktorstraße 19 in Rottweil

Von Stefan King

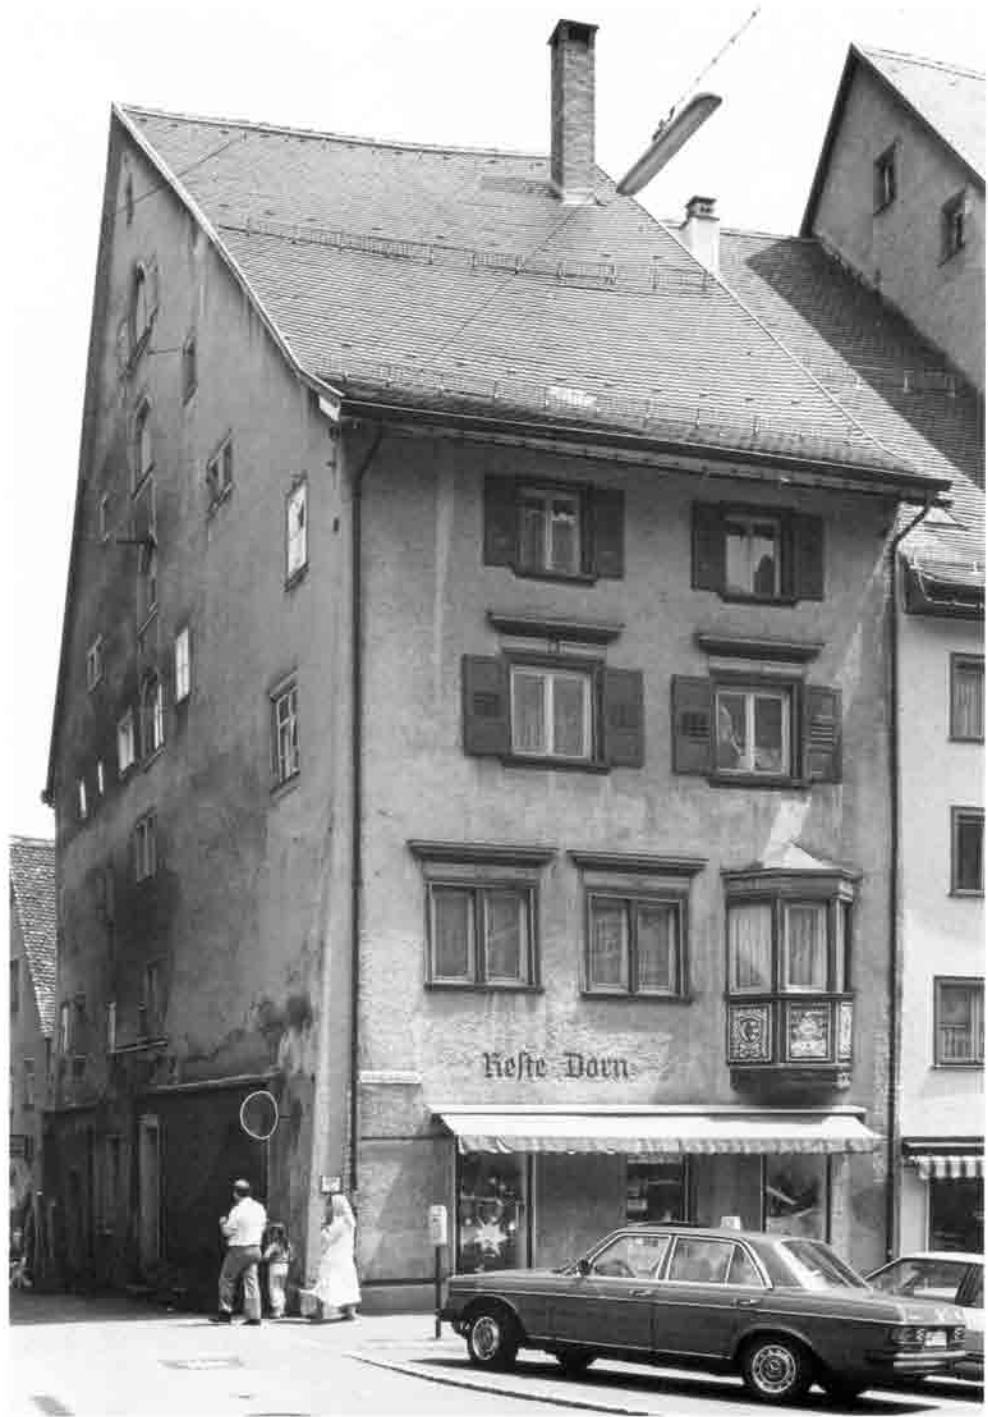
Abb. 2: Rottweil, Hochbrücktorstraße 19, Ansicht von Nordwesten.

fenden Gassen herstellt. Es hat vier Vollgeschosse, deren Außenwände zum größten Teil massiv ausgeführt sind. Es ist an das Nachbarhaus angebaut und hat mit einer acht Meter breiten Straßenfront und 23 Metern Tiefe den an allen Straßenarmen zu beobachtenden schmalen, tiefen Grundriß. Nach hinten weitet dieser sich auf beinahe 10 Meter Breite auf. Den verbleibenden Teil der Blocktiefe zur Badgasse nimmt ein kleines, zweigeschossiges Haus ein. Durch die traufseitige Stellung des Vordergebäudes zur Straße entsteht ein hohes Satteldach mit vier Dachgeschossen, kurzem First und einer gewaltigen Giebelfläche zur Gasse hin.

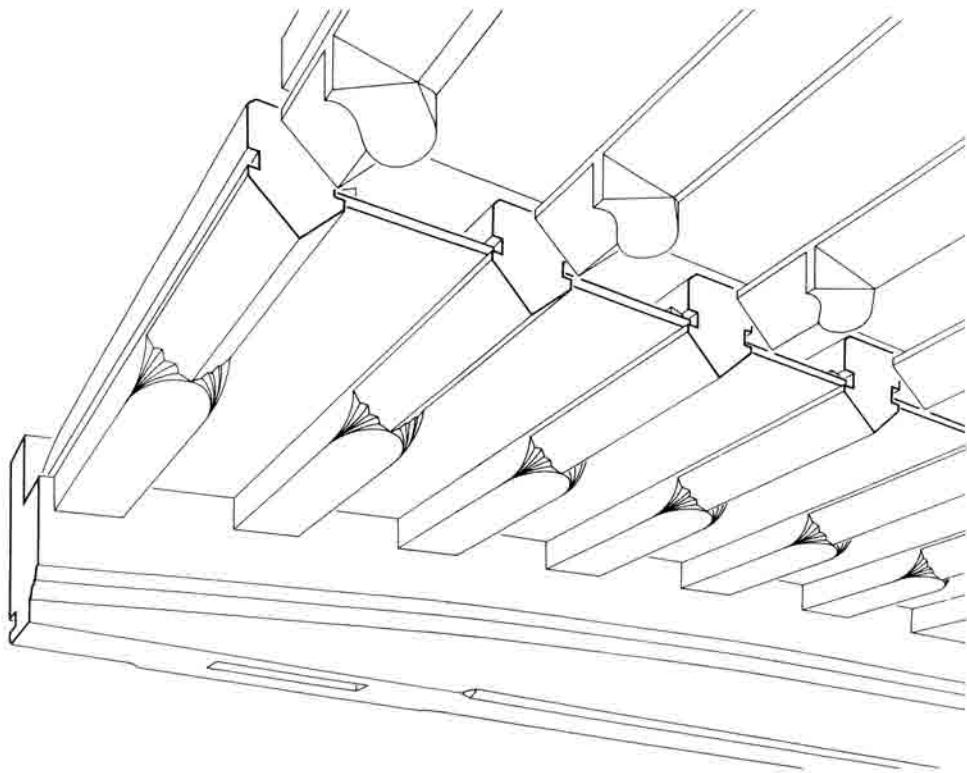
Abb. 4: Rottweil, Hochbrückstraße 19, Bretterbalkendecke der Stube im ersten Obergeschoß. Ausschnitt des mittleren Bereiches des straßenseitigen Stirnbalkens sowie der Balken und Bretter bis zu den mittigen Wappenscheiben, wobei etwa zwei Meter ihrer Länge herausgeschnitten sind.

Das erste Obergeschoß hat eine lichte Höhe von 2,6 Metern. Hier befindet sich vorne an der Straße über die gesamte Gebäudebreite eine Stube mit den beachtlichen Abmessungen von etwa 6 auf 7 Metern. Ihre ost-westlich gespannte, leicht gewölbte Bretterbalkendecke konnte wiederum auf 1468 datiert werden. Zusammen mit seitlich angebrachten, stehenden Brettern und dem beschriebenen Blindboden zum Erdgeschoß bildet sie einen gut wärmegedämmten, beheizbaren Raum. Einfache gefalzte, 2,5 Zentimeter starke, direkt auf dem Gebälk verlegte Dielen waren in den übrigen Bereichen die Regel. Die Decke trägt die Bodendiellung des darüberliegenden Geschosses selbst und ist nicht nur eine tieferliegende Raumschale unter dem

eigentlichen Deckengebälk, wie andernorts oft zu beobachten. Die einzelnen Balken der Decke haben auf der Unterseite einen dreieckigen Querschnitt, welcher zum Balkenende hin rechteckig wird. Halbkreisbögen an den Übergängen lassen Zwickel entstehen, die mit krallenförmigen Schnitzereien verziert sind. In der Mitte ist jeweils eine Wappenscheibe aus dem Balken herausgearbeitet, die, wie die ganze Decke, ursprünglich nicht bemalt war. Als Auflager der Balken dienen zwei quer zur Haustiefe gelegene Stirnbalken. Ein Profil zeichnet darin jeweils die Wölbung der Decke nach, während deren Unterseiten horizontal verlaufen. Die Unterseite des straßenseitigen Stirnbalkens wird von vier flachen Zapfenlöchern in drei gleichlange Bereiche geteilt. Es dürfen hier hölzerne Stützen angenommen werden. Dazwischen fanden drei Fensternischen in der massiven Außenwand Platz. Der Stirnbalken auf der Gegenseite ist ähnlich gestaltet. In der nach unten gerichteten Nut sitzen nahe der nördlichen Außenwand noch einige originale Wandbretter. Die Bretter stehen vertikal, sind drei Zentimeter stark, ohne Falz und unbemalt, dafür leicht verrußt. Belichtet wird die Stube ausschließlich von der Straße her.
