Heilig-Kreuz-Münster

ID: 136161646419 Datum: 25.07.2018 Datenbestand: Bauforschung und Restaurierung

Rottweil, Heiligkreuzkirche
Bauphasen im Bereich der Triumphbogenwand
Stefan Kling, 2005

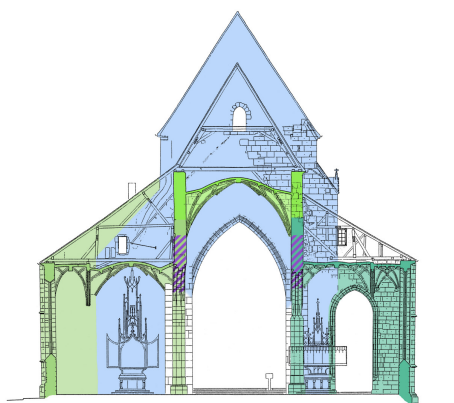
■ Vorgängerbau, 13. Jh.
■ Chorbau, 2. Hälfte 14. Jh.
■ Südseitenschiff, um 1497
■ Nordseitenschiff, um 1506
■ Mittelschiffswölbung, um 1517

Von einem Vorgängerbau aus dem 13. Jahrhundert, d.h. einem älteren Kirchengebäude, finden sich an dieser Stelle noch verschiedene Mauerpartien im Kirchenbau verteilt.

Der Chorbau ist als hoher einschiffiger Raum mit Kreuzrippengewölbe und Strebepfeilern in der 2. Hälfte des 14. Jahrhunderts errichtet, in der Länge mit drei Jochen und Chorschluss bzw. – nach der Gewölbeform geurteilt – zwei Jochen und 5/8-Schluss. Die Gewölbescheitel liegen ein gutes Stück unterhalb der Mauerkronen und kleine Okuli öffnen sich in diesen Bereich, vermutlich ohne spezielle Funktion als vielmehr der dekorativen Außenwirkung wegen.

Um 1506/ 07 (i) wurde das Nordseitenschiff, um 1517 (i) die Mittelschiffswölbung errichtet. Nach einem Brand der Dachwerke wurde dieses 1696/ 97 (a) wiederaufgebaut. Von 1839 bis 1843 erfolgte die Neugestaltung des Kircheninneren. 1912- 1914 wurden Umbauten und Restaurierungsarbeiten ausgeführt.
