Wohnhaus

ID: 103459093218 Datum: 13.06.2011 Datenbestand: Bauforschung und Restaurierung

Straße:	Kornhausstraße
Hausnummer:	23
Postleitzahl:	73525
Stadt:	Schwäbisch Gmünd
Regierungsbezirk:	Stuttgart
Kreis:	Ostalbkreis (Landkreis)
Gemeinde:	Schwäbisch Gmünd
Wohnplatz:	Schwäbisch Gmünd
Wohnplatzschlüssel:	8136065056
Flurstücknummer:	keine
Historischer Straßenname:	keiner
Historische Gebäudenummer:	keine

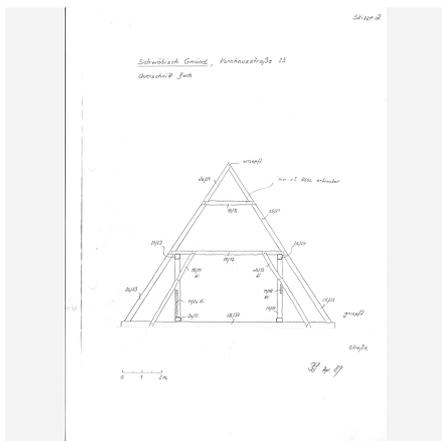
Bildbeschreibung:
Systemskizze, Querschnitt Dachwerk (Skizze 2)

Laut dendrochronologischer Untersuchung ausgewählter Dachhölzer (Tanne und Eiche) wurden diese 1409/10 gefällt (d). Demnach wird das Dachwerk auf Anfang des 15. Jhs. datiert.
