Fachwerkbau

Bauforschung und Restaurierung

Straße:	Kirchstraße
Hausnummer:	1
Postleitzahl:	79359
Stadt-Teilort:	Riegel am Kaiserstuhl
Regierungsbezirk:	Freiburg
Kreis:	Emmendingen (Landkreis)
Gemeinde:	Riegel am Kaiserstuhl
Wohnplatz:	Riegel
Wohnplatzschlüssel:	8316037007
Flurstücknummer:	— keine
Historischer Straßename:	— keiner
Historische Gebäudenummer:	— keine
Geo-Koordinaten:	48,1516° nördliche Breite, 7,7494° östliche Länge

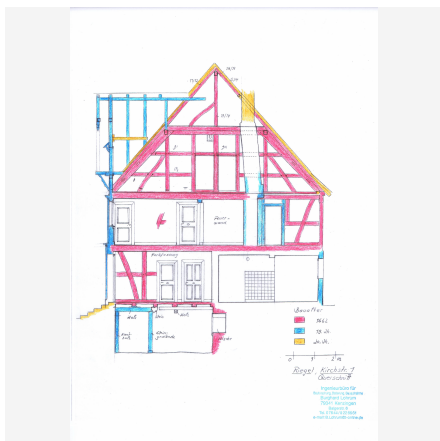
Bildbeschreibung:
Querschnitt Baualtersplan
