Ehem. Hospital zum Heiligen Geist

Bauforschung und Restaurierung

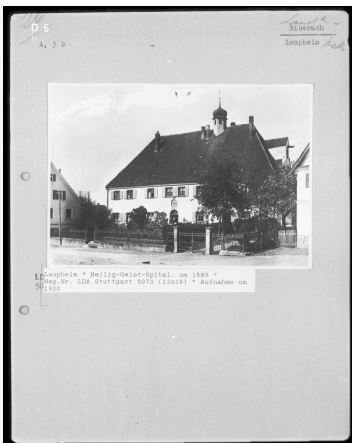
Bildbeschreibung:
Ehem. Heilig-Geist-Spital

Das ehem. Hospital zum Heiligen Geist wurde laut archivalischem Beleg um 1601 (a); die Reliefdarstellung über dem Eingang Datierung enthält die inschriftliche Nennung des Datums "1585 (i)".

Wohl im 18. Jahrhundert (gk) entstand das sechseckige Glockentürmchen mit Zwiebelhelm. Große Umbauphase erfolgten gegen Ende des 18. oder Anfang des 19. Jahrhunderts.
