## Opfingen-St. Nikolaus, Weiher Schloss - östliche Gebäudehälfte

### Objektdaten

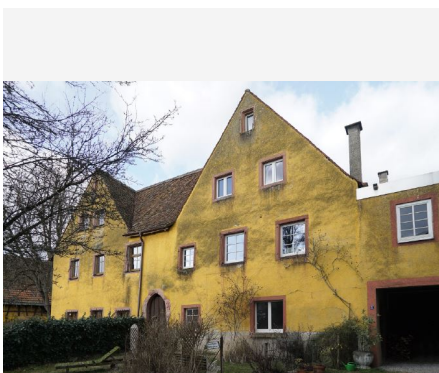
Südseite; mittig der Ostteil mit Giebel, links das Spitzbogenportal, rechts der Küchenanbau der 1970er Jahre.

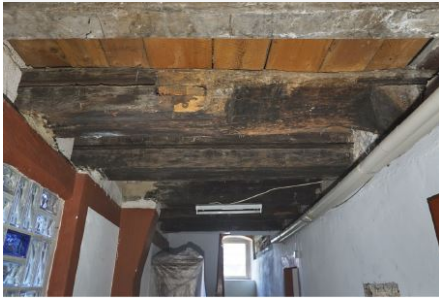
Flur im EG: Deckenbalken mit Fehlbodennuten, Zapfenloch eines Wechselbalkens und Abschrägung für einen Treppenlauf.

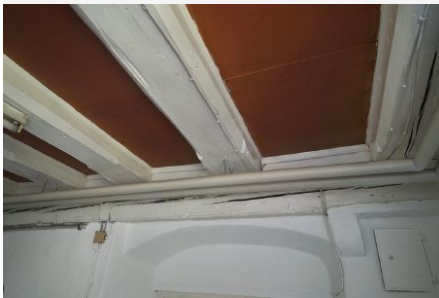
Südostraum im EG: gefaste Deckenbalken; Streichbalken auf Kragsteinen, darunter stichbogige Türnische un Kaminputztür.
