## Haus „Zum Kleinen Strahl“ (Haus C)

### Objektdaten

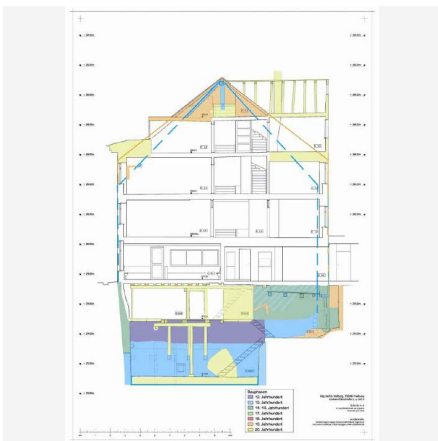
Bauphasenplan, Längsschnitt (A) Universitätsstr. 2 (Vorderhaus)
