Unteres Schloss

ID: 129230929217 Datum: 22.03.2013 Datenbestand: Bauforschung

Objektdaten

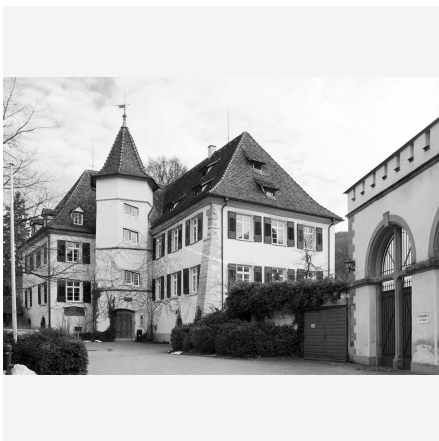
Bildbeschreibung:
Nordwestansicht des Schlosses

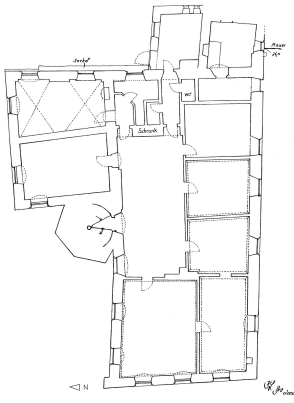
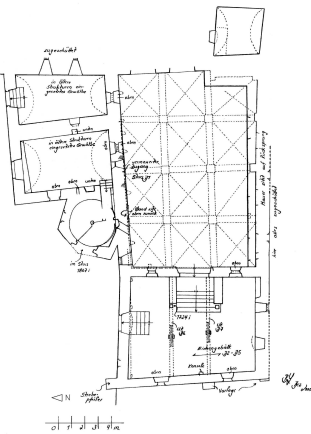
Bildbeschreibung:
Grundriss Keller- und Sockelgeschoss

Den ältesten erkannten Bauteil bildet ein in Ost-West-Richtung verlaufender Keller. Während seine ehemalige Längenausdehnung wohl mit der des heutigen Tiefkellers identisch ist, besteht bei der Festlegung der ursprünglichen Breite eine gewisse Unsicherheit. So endet die Südwand auffallend weit vor der östlichen Schmalseite, um dann erst nach einem deutlichen Versprung wieder zur Ostwand abzuwinkeln. Die bauliche Begründung für diesen Absatz ist unbekannt, zumal er sich im Erdgeschoss nicht weiter fortsetzt und es sich

Der bislang beschriebene Keller wie auch das darüber zu vermutende Gebäude wurde in einem folgenden Schritt in Richtung Süden aufgeweitet. Mit seiner neuen Breite reichte nun der Keller bis zu dem vorspringenden Mauerbereich der heutigen Südwand. Überlagert durch nachfolgende Umbauten haben sich offenbar von diesem Erweiterungsbau keine Baustrukturen mehr im Überbau erhalten. Eine dieser jüngeren Baumaßnahmen bezieht sich auf den oberirdischen Abbruch der Südwand, deren Ersatz und die Verlängerung nach Westen. Die dabei ausgeführte Erweiterung kann im Kellerbereich anschaulich nachvollzogen werden. Der im Westen angebaute Keller nimmt innerhalb des Gesamtgrundrisses die zweitgrößte Fläche ein, wobei dieser Abschnitt im Vergleich zum Altkeller nur bedingt als Keller anzusprechen ist. Deutlich geringer in das Erdreich eingetieft, handelt es sich um ein hohes, weit über das Außengelände anstehendes Sockelgeschoss. Ein zeitlicher Ansatz für diesen umfassenden Neubau ergibt sich aus den Ergebnissen der dendrochronologischen Untersuchungen. So datieren sowohl die Deckenbalken über dem Sockelgeschoss wie auch der Turmhelm des an der Nordseite stehenden Treppenturmes in die Jahre 1569/ 70 (d).
