Stadtmauerrest, Schwanengasse 26

ID: 134154227412 Datum: 03.03.2019 Datenbestand: Bauforschung und Restaurierung

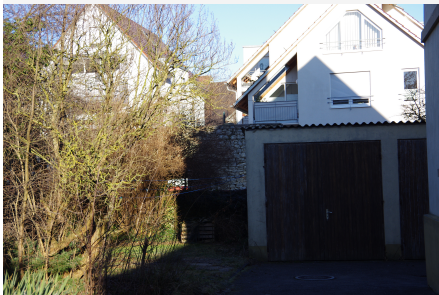
Bildbeschreibung:

Stadtmauerabschnitt Schwanengasse 26, Ansicht von Süden (Lindenstraße 38)

| Baukörper/Objektform (Kurzbeschreibung): | <p>Langgezogener, mehrfach abgewinkelter Mauerzug der südseitigen Stadtmauerung.</p> <p>Etwa 1,6 m starkes, gut 4 m hoch aufgehendes Bruchsteinmauerwerk, im mittleren Abschnitt mit aufgesetzter Giebelscheibe der Abschlussbebauung, in der sich Reste der Wehrgangsbrüstungsmauer erhalten haben.</p> |

Der etwa 8 m lange mittlere Abschnitt des Stadtmauerzuges steht mit dem westlichen Mauerabschnitt in einer Flucht und im Verband. Auch hier treffen wir im unteren Teil auf ein etwa 1,6 m starkes Mittelformatsbruchsteinmauerwerk, das zum Bestand der mittelalterlichen Stadtmauer gehört und noch bis 3,7 m hoch aufgeht. Dieses Mauerstück ist im unteren Teil leicht nach außen geneigt. Die Südseite wird geschlossen flächig von einem älteren Kalkputz überdeckt, auf dem stellenweise noch Reste eines jüngeren Kalkputzes aus dem 19. Jahrhundert aufliegen. Die Nordseite ist im größeren westlichen Teil ebenfalls geschlossen flächig mit einem älteren Kalkputz überzogen, während sie im kleineren östlichen Teil unverputzt steht.

Auf diesen Mauerzug sitzt innerhalb der Giebelscheibe der einstigen Scheune Schwanengasse 26 noch der Rest einer zur Stadtmauer gehörenden einstigen Wehgangsbrüstungsmauer. Es handelt sich hierbei um eine etwa 55 cm starke Bruchsteinmauerscheibe, die bündig auf der südseitigen Außenflucht des Mauerunterbaus aufsetzt, sodass an der Nordseite ein etwa 1 m breiter Mauerabsatz als einstiger Wehgang ausgebildet ist. 2 Balkenlöcher von etwa 25 x 25 cm am Fuß der Brüstungsmauer machen einstige hölzerne Kragbalken wahrscheinlich, die einer Verbreiterung des Wehanges nach Norden hin gedient haben werden. Die Wehgangsbrüstungsmauer endet nach Westen und Osten hin mit schrägen Mauerabbrüchen in der Flucht der Dachlinie der dahinterliegenden Scheune, die oberseitig nur dünn übermauert sind. Das einstige obere Ende der Brüstungsmauer ist an der Außenseite in etwa 1,9 m Höhe über dem Wehgangabsatz in
