## Wohnhaus

### Objektdaten

<b>Straße:</b>	Waldhornstraße
<b>Hausnummer:</b>	10
<b>Postleitzahl:</b>	70771
<b>Stadt-Teilort:</b>	Echterdingen
<b>Regierungsbezirk:</b>	Stuttgart
<b>Kreis:</b>	Esslingen (Landkreis)
<b>Gemeinde:</b>	Leinfelden-Echterdingen
<b>Wohnplatz:</b>	Echterdingen
<b>Wohnplatzschlüssel:</b>	8116078001
<b>Flurstücknummer:</b>	— keine
<b>Historischer Straßename:</b>	— keiner
<b>Historische Gebäudenummer:</b>	— keine

Wohnhaus vor Untersuchungsbeginn Mitte der 1980er Jahre

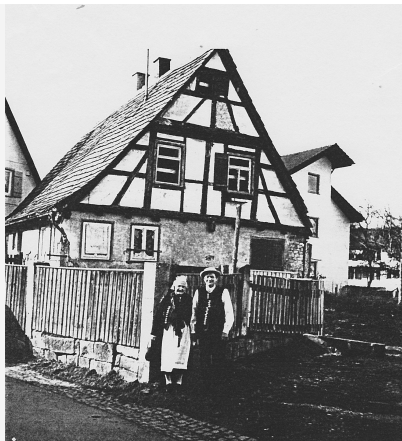
Gromer, Bauhist. Untersuchung, 1987

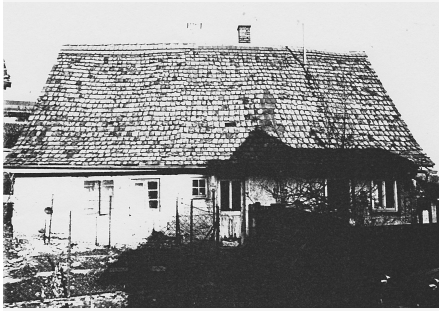
Gromer, Bauhist. Untersuchung, 1987, Abb. 1

Wohnhaus noch in Echterdingen, Gesamtansicht von Süden (1987)

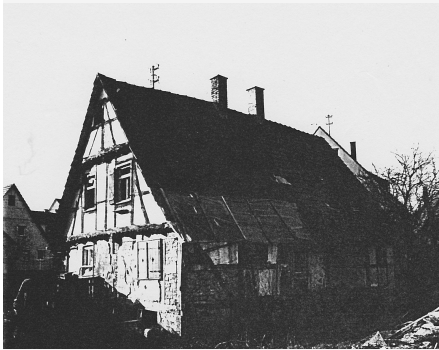
Gromer, Bauhist. Untersuchung, 1987, Abb. 2

Wohnhaus noch in Echterdingen, Gesamtansicht von Nordosten (1987)
