Wohnhaus Neugasse 3/5

ID: 138653121112 Datum: 08.01.2015 Datenbestand: Bauforschung und Restaurierung

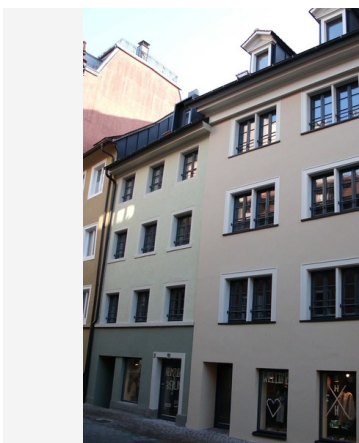
Bildbeschreibung:

Ansicht

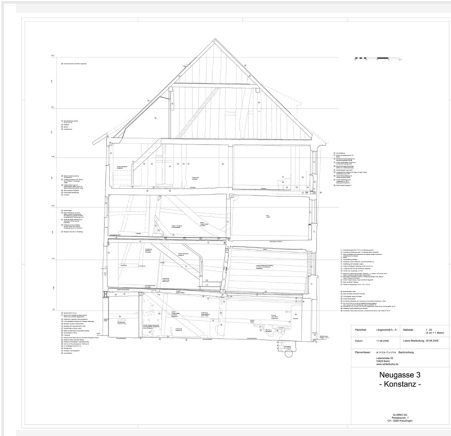
Bildbeschreibung:

Querschnitt, Verformungsgetreues Handaufmaß, (Genauigkeitsstufe III), Digitalisierung

Innerer Aufbau/Grundriss/ Zonierung: Zur Neugasse hin befinden sich die Stuben (ehemals Bohlenstuben), entlang der gemeinsamen Brandwand die Erschließung der oberen Geschosse über einläufige Treppen.

Vorgefundener Zustand (z.B. Schäden, Vorzustand): Statisch in sehr schlechtem Zustand, starke Verformungen.
