Wohnhaus

ID: 139528507413

Straße:	Engener Straße
Hausnummer:	2
Postleitzahl:	78253
Stadt-Teilort:	Eigeltingen
Regierungsbezirk:	Freiburg
Kreis:	Konstanz (Landkreis)
Gemeinde:	Eigeltingen
Wohnplatz:	Honstetten
Wohnplatzschlüssel:	8335021023
Flurstücknummer:	— keine
Historischer Straßename:	— keiner
Historische Gebäudenummer:	— keine

Bauernhaus mit Wohn- und Wirtschaftsteil. Fünf größere Bau- und Umbauphasen, die im Bestand gefügekundlich differenziert werden konnten.

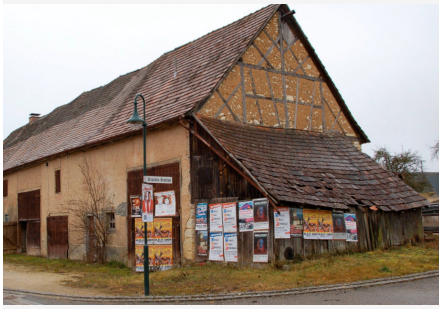
Bildbeschreibung:
Bauphasenplan_Erdgeschoss

Anschein nach an der Nahtstelle zwischen der heutigen dritten und vierten Zone von Westen (=Ostkante Wohnteil) gekappt. Die dadurch geöffnete westliche Stirnseite der massiven Umfassungsmauern wurde durch eine massive Quermauer, die heutige Trennmauer zwischen dem Wohnteil und dem Wirtschaftsteil (=Trennwandachse zwischen dritter und vierter Zone) geschlossen, wobei diese Mauerscheibe auch die Abbruchkanten an den westlichen Enden der Traufseiten überdeckt.

3. Bauphase 19. Jh.:
Erst in einer zweiten Veränderungsphase wurde dann der heutige westseitige, im Grundriss dreizonige Wohnteil in der jetzigen Form an das Gebäude angefügt. Er nimmt dabei die Stelle des an der Fachwerkgiebelscheibe ablesbaren, etwas niedrigeren Vorgängerbaues ein.

Der Grundriss ist achtzönig gegliedert, im Westen dreizöniger Wohnteil, im Osten fünfzöniger Ökonomieteil. Unter dem Wohnteil schmaler Gewölbekeller. Erdgeschoss und Obergeschoss des Wohnteiles jeweils dreizönig, mit Stube in der Südwestecke, östlich daran anschließend Treppenflur und Kammer, rückwärtig jeweils zwei Kammern und mittige Küche. Zweigeschossiges Satteldach mit Massivgiebel gegen Westen, ohne feste Einbauten. Nach Osten anschließend fünfzöniger Wirtschaftsteil, im Westen erdgeschossig Stall, dann anschließend Tenne, Schopf, ehem. Stall und weiterer Schopfbereich. Über dem Ökonomieteil ebenfalls zweigeschossiges Satteldach, mit Fachwerkgiebel gegen Osten sowie auch im Westen gegen den Dachraum des Wohnteiles, ohne innere Einbauten.
