Wohn- und Geschäftshaus

Bauforschung

Straße:	Dreikönigstraße
Hausnummer:	20
Postleitzahl:	69117
Stadt-Teilort:	Heidelberg-Altstadt
Regierungsbezirk:	Karlsruhe
Kreis:	Heidelberg (Stadtkreis)
Gemeinde:	Heidelberg
Wohnplatz:	Altstadt
Wohnplatzschlüssel:	8221000002
Flurstücknummer:	299
Historischer Straßename:	— <i>keiner</i>
Historische Gebäudenummer:	— <i>keine</i>

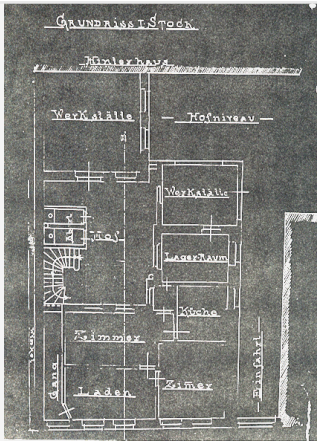
Wohn- und Geschäftshaus, Grundriss EG, um 1900, Urheber: Marburg, Freies Institut für Bauforschung und Dokumentation e.V.

Das Wohnhaus wurde zwischen 1711 und 1747 errichtet. Die Grundrissdisposition bestand aus drei Räumen. Im Süden des Erdgeschosses wurde ein breiter Flur angelegt, dem sich nach Norden zwei Räume anschlossen. Der nördlich an den Flur grenzende Raum wurde als repräsentativer Wohnraum mit bemalter Decke gestaltet. Im Obergeschoss bestanden ursprünglich ebenfalls drei Räume. Der südliche Raum über dem Erdgeschossflur war von untergeordneter Funktion, während die beiden nördlichen Wohnräume darstellten. Die Erschließung des Obergeschosses erfolgte vermutlich über eine Wendeltreppe und Flur. Die Galerie stammt aus dem 1. Drittel des 18. Jahrhunderts. Vermutlich zu diesem Zeitpunkt wurde die Erschließung mit Errichtung einer neuen Außentreppe von innen nach außen verlegt. Die Galerie erschloss das Obergeschoss des Vorderhauses.
