## Wohn- und Geschäftshaus

### Objektdaten

<b>Straße:</b>	Dreikönigstraße
<b>Hausnummer:</b>	20
<b>Postleitzahl:</b>	69117
<b>Stadt-Teilort:</b>	Heidelberg-Altstadt
<b>Regierungsbezirk:</b>	Karlsruhe
<b>Kreis:</b>	Heidelberg (Stadtkreis)
<b>Gemeinde:</b>	Heidelberg
<b>Wohnplatz:</b>	Altstadt
<b>Wohnplatzschlüssel:</b>	8221000002
<b>Flurstücknummer:</b>	299
<b>Historischer Straßename:</b>	— <i>keiner</i>
<b>Historische Gebäudenummer:</b>	— <i>keine</i>

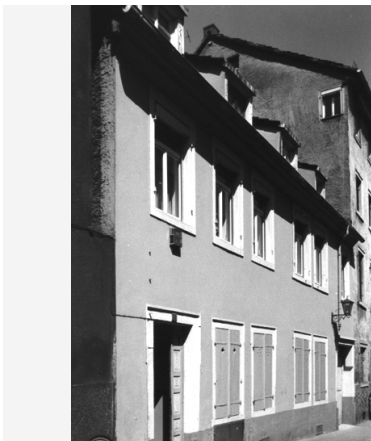
Wohn- und Geschäftshaus, Ansicht von Südosten, Urheber: Marburg, Freies Institut für Bauforschung und Dokumentation e.V.

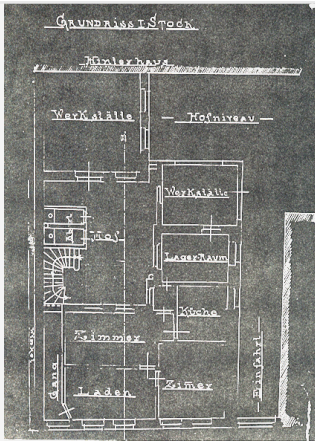
Wohn- und Geschäftshaus, Grundriss EG, um 1900, Urheber: Marburg, Freies Institut für Bauforschung und Dokumentation e.V.

Das Wohnhaus wurde zwischen 1711 und 1747 errichtet. Die Grundrissdisposition bestand aus drei Räumen. Im Süden des Erdgeschosses wurde ein breiter Flur angelegt, dem sich nach Norden zwei Räume anschlossen. Der nördlich an den Flur grenzende Raum wurde als repräsentativer Wohnraum mit bemalter Decke gestaltet. Im Obergeschoss bestanden ursprünglich ebenfalls drei Räume. Der südliche Raum über dem Erdgeschossflur war von untergeordneter Funktion, während die beiden nördlichen Wohnräume darstellten. Die Erschließung des Obergeschosses erfolgte vermutlich über eine Wendeltreppe und Flur. Die Galerie stammt aus dem 1. Drittel des 18. Jahrhunderts. Vermutlich zu diesem Zeitpunkt wurde die Erschließung mit Errichtung einer neuen Außentreppe von innen nach außen verlegt. Die Galerie erschloss das Obergeschoss des Vorderhauses.

Um 1770 wurde der westliche Flügel angebaut. Der Gebäudeflügel bestand je Geschoss nur aus einem Raum und diente möglicherweise lediglich zur Erweiterung der Nutzflächen des Vorderhauses.

Die Überbauung der Durchfahrt mit dem Einhängen eines weiteren Zimmers im Obergeschoss, der Konstruktion der heutigen Küche und der Verlängerung der Dachkonstruktion erfolgte um 1854. Bis zur Verlängerung des Hauses war das nördliche Giebdreieck im Dach geschlossen.
