"Heggbacher Hof"

Bauforschung

Objektdaten

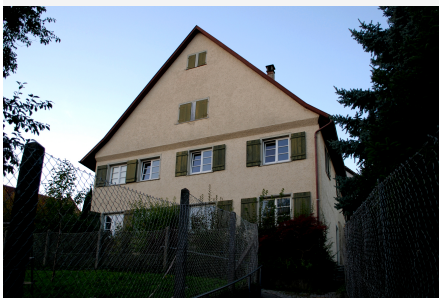
Bildbeschreibung:
Wohnhaus Ansicht Süd

Vorgefundener Zustand (z.B. Schäden, Vorzustand):	<p>Wohnhaus: Die heute in massivem Mischmauerwerk errichteten Außenwände des Erdgeschosses waren zur Bauzeit wie das Obergeschoss in Fachwerk ausgeführt.</p> <p>Beleg dafür ist das in der Küche heute einsehbare westliche Wandrähm des Erdgeschosses. Es zeigt auf der Unterseite Zapfenlöcher für Wandständer und Wandstreben einer einstigen Fachwerkwand.</p>
Bestand/Ausstattung:	Bauzeitliche Ausstattung im Wohnhaus:
