Wohnhaus mit Wirtschaftsteil

Bauforschung und Restaurierung

Straße:	Dunninger Straße
Hausnummer:	19
Postleitzahl:	78662
Stadt-Teilort:	Bösingen
Regierungsbezirk:	Freiburg
Kreis:	Rottweil (Landkreis)
Gemeinde:	Bösingen
Wohnplatz:	Bösingen
Wohnplatzschlüssel:	8325009001
Flurstücknummer:	keine
Historischer Straßename:	keiner
Historische Gebäudenummer:	keine

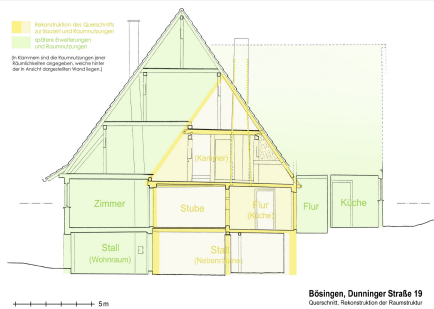
Bildbeschreibung:
Querschnitt

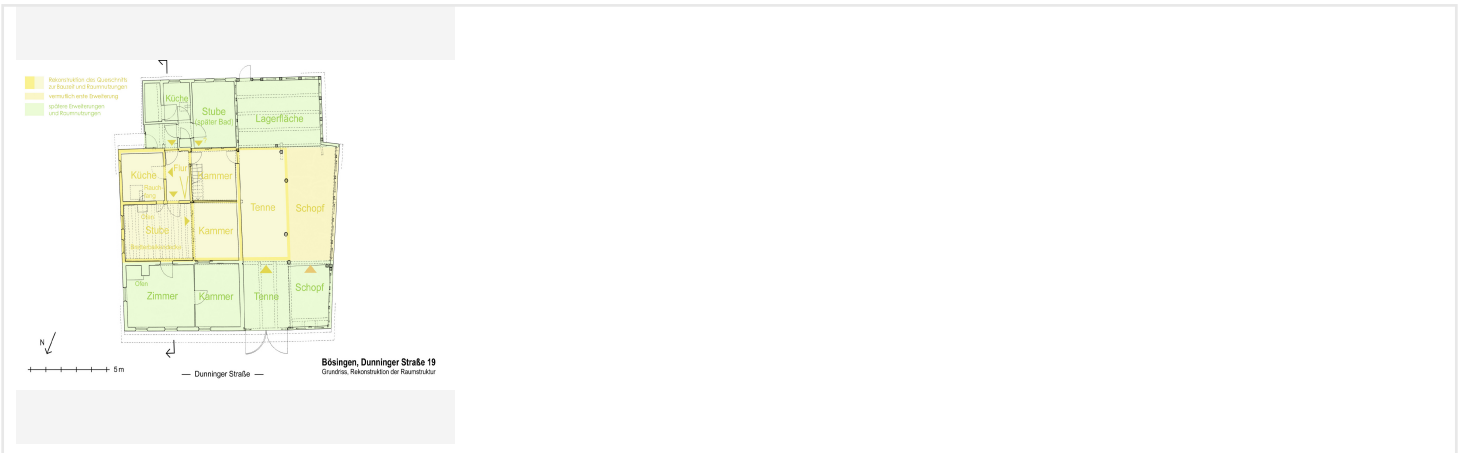
Bildbeschreibung:
1.OG

Die ursprüngliche Bausubstanz ist innerhalb des Obergeschosses stark reduziert, sodass lediglich das Deckengebälk, die Bretterbalkendecke, Teilstücke der Längsrähme und innerhalb der Rücktraufe ein einziger Bundständer erhalten geblieben sind, außerdem möglicherweise Teile von Wandfüllungen. Dennoch blieb die ursprüngliche Grundrissteilung und Raumnutzung des Wohnteils in der heutigen Raumanordnung bestehen, geteilt in zwei Längszonen und drei Querzonen.
