Wohnhaus

Bauforschung

Straße:	Linsenviertel
Hausnummer:	17
Postleitzahl:	75031
Stadt-Teilort:	Eppingen
Regierungsbezirk:	Stuttgart
Kreis:	Heilbronn (Landkreis)
Gemeinde:	Eppingen
Wohnplatz:	Eppingen
Wohnplatzschlüssel:	8125026007
Flurstücknummer:	— keine
Historischer Straßenname:	— keiner
Historische Gebäudenummer:	— keine

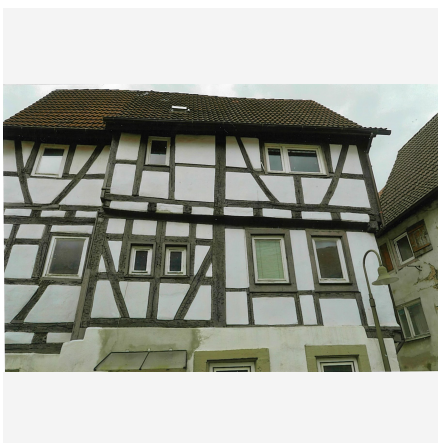
Bildbeschreibung:

Ansicht

Auffallend am Gebäude ist der Versprung von ca. 50 cm an der Südfassade, der eigentlich eine Bauzäsur und zwei unterschiedliche Bauphasen andeuten müsste. Die Auswahl der Proben für die dendrochronologische Untersuchung geschah so, dass Hölzer aus beiden Bereichen ausgewählt wurden. Wie bereits erwähnt, datieren alle Hölzer gleich. Somit ist dieser Versprung bereits in der Bauzeit so angelegt worden. Im Gemarkungsatlas von 1860/65 ist hier ein heute abgebrochenes Gebäude eingezeichnet, das direkt anschließt und damit diesen Befund erklären kann.

Bauliche Veränderungen, wohl im 19. Jahrhundert; Die das heutige Bild am meisten prägende Maßnahme war der Abbau des Fachwerks im Erdgeschoss und die Aufmauerung aus Bruch- und Lesesteinen. Dadurch wurde das Erdgeschoss nach außen größer und ragt über die Kontur des 1. Obergeschosses hinaus. Die Maßnahme ist nicht eindeutig zu datieren. Angesichts der glatten Laibungssteine der Fenster- und Türöffnungen kommt eine ältere Bauzeit als 19. Jh. eigentlich nicht in Frage.
