Wohnhaus Hauptstr. 62

ID: 157543877712 Datum: 15.09.2010 Datenbestand: Bauforschung

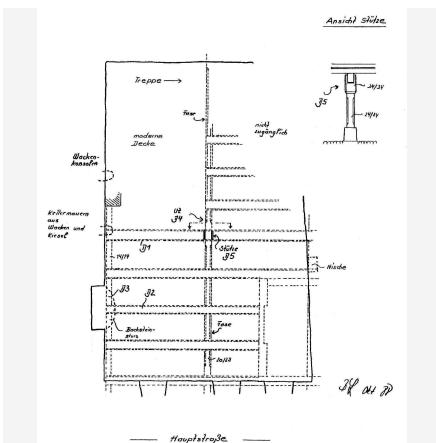
Bildbeschreibung:
Systemskizze Grundriss Keller
