Schwarzwaldhaus

Bauforschung

Straße:	Hörnleweg
Hausnummer:	1
Postleitzahl:	79677
Stadt-Teilort:	Tunau
Regierungsbezirk:	Freiburg
Kreis:	Lörrach (Landkreis)
Gemeinde:	Tunau
Wohnplatz:	Tunau
Wohnplatzschlüssel:	8336089003
Flurstücknummer:	— keine
Historischer Straßenname:	— keiner
Historische Gebäudenummer:	— keine

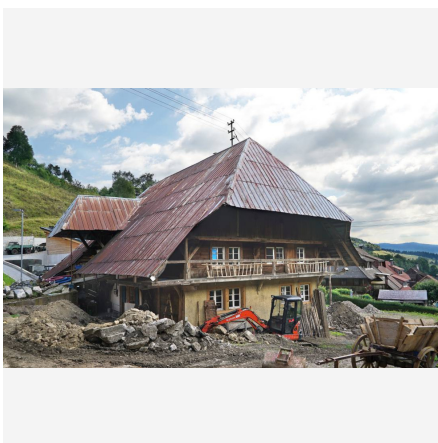
Bildbeschreibung:

Ansicht von Nordwesten auf die Hauptecke mit der Stube
