Maulbronner Hof

Bauforschung

Straße:	Michaelsbergstraße
Hausnummer:	2
Postleitzahl:	74357
Stadt-Teilort:	Bönnigheim
Regierungsbezirk:	Stuttgart
Kreis:	Ludwigsburg (Landkreis)
Gemeinde:	Bönnigheim
Wohnplatz:	Bönnigheim
Wohnplatzschlüssel:	8118010002
Flurstücknummer:	— keine
Historischer Straßename:	— keiner
Historische Gebäudenummer:	— keine

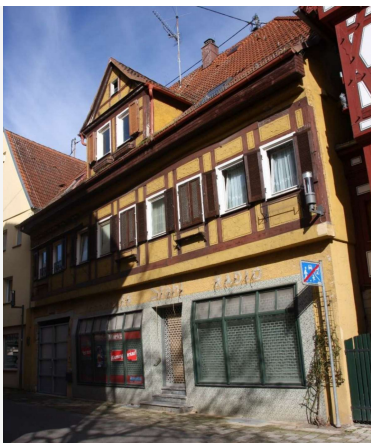
Bildbeschreibung:
Südostansicht

Baukörper/Objektform (Kurzbeschreibung): Das traufständige Fachwerkgebäude weist einen trapezförmigen Grundriss auf und ist zweistöckig, fünfgeschossig ausgeführt (Abb. 1). Drei Geschosse entfallen dabei auf den Dachstock. Dieser ist als Satteldach mit beidseitig ausgebildeten Halbwalmen konstruiert und verfügt auf der Straßenseite über ein Zwerchhaus (Abb. 2). Der Erdstock ist massiv ausgeführt und verputzt. Der Fachwerkaufbau krägt auf der straßenseitigen Traufseite stöckig leicht vor und wird am Übergang zum Dachstock durch ein breites Traufgesims hervorgehoben. Am Westende des Bauwerkes befindet sich ein Tordurchfahrt. Zudem verfügt das Erdgeschoss über einen Ladeneinbau.
