Burg Katzenstein

Bauforschung

Objektdaten

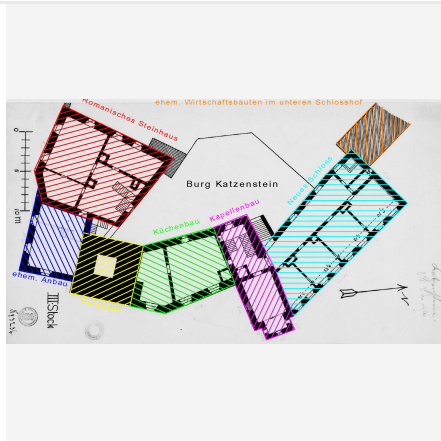
Bildbeschreibung:
Grundriss der einzelnen Gebäude im oberen Burghof (vgl. Bauaufnahme von C.A.Koch, ca. 1905 - 1907)

1. Beinhaltet Bauteil: Burg Katzenstein, Romanisches Steinhaus ("Palas")
2. Beinhaltet Bauteil: Burg Katzenstein, Kapellenbau
3. Beinhaltet Bauteil: Burg Katzenstein, Küchenbau
