Burg Katzenstein

Bauforschung

Objektdaten

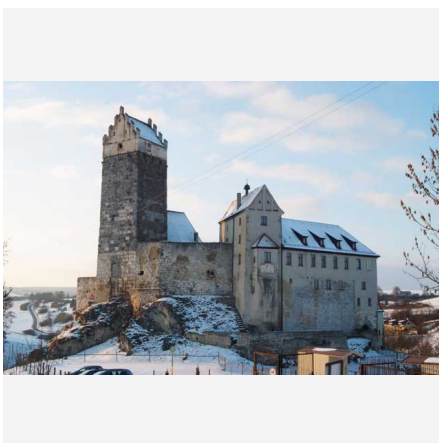
Bildbeschreibung:
Ansicht der Burg von Osten
