Schloss Brackenheim

ID: 172448616412 Datum: 01.08.2012 Datenbestand: Bauforschung

Objektdaten

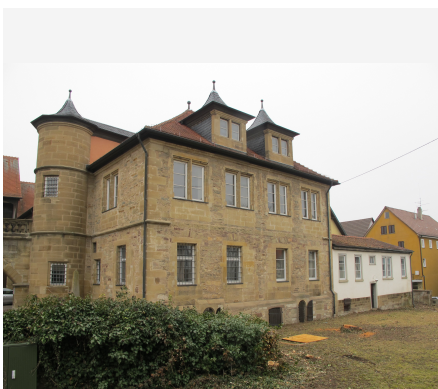
Bildbeschreibung:
Ansicht des östlichen Schlossflügels von Süden

Die Traufkante des zweigeschossigen Ostflügels liegt in ca. 9,30m (laut Bestandsplan) Höhe. Alle Fassaden des Ostflügels sind steinsichtig aus hammerrechtem Bruchsteinmauerwerk. Eckquaderungen fassen die Fassaden seitlich ein. Die Fenster- und Türgewände bestehen aus mehreren Blöcken und binden in das umgebene Mauerwerk ein. Die Gestaltung der Mittelstockfenster weicht in Details von der der anderen beiden Flügel ab, so schließt beispielsweise die Stelzung nicht volutenförmig sondern einfach mit einem schrägen Totlauf der Hohlkehle ab. Alle vier Fassaden werden durch einen schrägabschließenden Sockel und ein profiliertes Stockwerkgesims zwischen Erdgeschoss und 1. Obergeschoss horizontal gegliedert. Ein Traufgesims mit Dachüberstand bildet den oberen Wandabschluss. Nordseitig bilden sich drei Fensterachsen aus: Im Erdgeschoss befinden sich große Kreuzstockfenster, im Obergeschoss Mittelstockfenster, jeweils mit profiliertem Sandsteingewände. Bemerkenswert ist die Eckquaderung, die die Baufuge zwischen Ost- und Nordflügel manifestiert.

Die Außenwände des Ostflügels bestehen aus unverputztem, hammerrechtem Bruchsteinmauerwerk. Die Gewändesteine der Fenster und Torbögen binden ins Mauerwerk ein. Entlastungsbögen
