Sog. Haus Bühler, Doppel-Wohnstallhaus aus Öschelbronn

Objektdaten

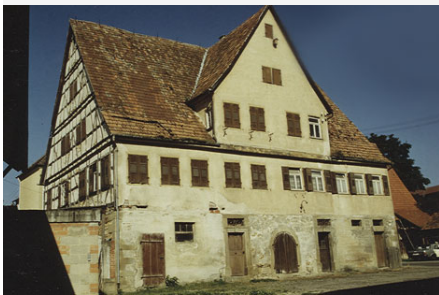
Bildbeschreibung:

Haus Bühler am Originalstandort in Öschelbronn-Gäufelden

An der südlichen Giebelseite hatte das Gebäude sein ursprüngliches Aussehen weitgehend bewahrt: Sämtliche Umfassungsmauern des EGs sind aus Bruchstein gemauert und nur die breit scharrierten Sandsteinfassungen der Öffnungen und die Eckquaderungen traten aus der verputzten Fläche heraus. Das sehr regelmäßig angeordnete Fachwerk der darüber liegenden Geschosse war auf Sicht angelegt und wird trotz der Balken und Ausfachungen betreffenden Tünche auch zu einer gewissen Geltung gekommen sein. Auf besondere Schmuckformen wurde weitgehend verzichtet, wodurch ein strenger Gesamteindruck entstand, der allerdings durch die zahlreichen Fensteröffnungen aufgelockert wurde.
