Kath. Pfarrkirche Sankt Johann Baptist

Bauforschung

Straße:	Kirchplatz
Hausnummer:	1
Postleitzahl:	79362
Stadt-Teilort:	Forchheim
Regierungsbezirk:	Freiburg
Kreis:	Emmendingen (Landkreis)
Gemeinde:	Forchheim
Wohnplatz:	Forchheim
Wohnplatzschlüssel:	8316013001
Flurstücknummer:	— keine
Historischer Straßenname:	— keiner
Historische Gebäudenummer:	— keine

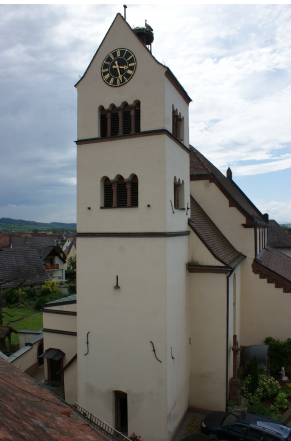
Bildbeschreibung:
Kirchturm; Ostfassade

Im Jahre 1971 erfuhr der Kirchturm eine umfassende Erneuerung. Dabei wurden die unteren Arkaden wieder geöffnet und der bis dahin im Nordosten noch vorhandene, als Belichtung genutzte Hochzugang vermauert.

die Aufnahme der bauzeitlichen Mauerwerksstruktur auf das Innere des Turmes beschränkt bzw. auf die unter dem Dach des angrenzenden Chores freiliegende Außenfassade. Orientiert an diesen lokalen Einblicken werden die Turmecken durch Werksteinquader gefasst, deren mit dem Spitzeisen bearbeitete Flächen durch einen ca. 3 cm breiten Randschlag gefasst sind. Die Eckquader begrenzen eine Mauerwerksstruktur die sich durch die Einhaltung durchlaufender Lagerfugen auszeichnet. Als Mauersteine kamen ausschließlich handlich zugeschlagene Hausteine bzw. Lese- und Bruchsteine zur Anwendung. Bisweilen hochkant gesetzt, prägt dieses Steinmaterial wie auch ein die Stoß- und Lagerfugen betonender Fugenverstrich die bauzeitliche Fassung des Turmmauerwerkes. Den Befunden zufolge, bezieht sich dies sowohl auf die innere wie auch auf die äußere Wandgestaltung.

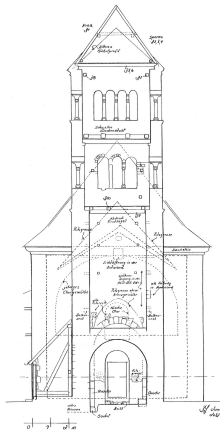
Bildbeschreibung:
Querschnitt (GK 2)

Innerer Aufbau/Grundriss/ Zonierung: Die Grundfläche des Kirchturms misst 4,90 x 4,75 m und ist ergo annähernd quadratisch. Alle vier Wände im Erdgeschoss besitzen eine einheitliche Wandstärke von ca. 0,95 m. Diese Wandstärke betrifft die ersten drei Geschossebenen, deren Abschluss ein umlaufendes Gesims an der Außenhaut markiert. Bis zum nächsten Gesimsband oberhalb des Arkadengeschosses reduziert sich die Mauerstärke auf 67 cm, um sich dann im Verlauf des zweiten Arkadengeschosses auf eine Stärke von 60 cm nochmals weiter zu verjüngen. Den Abschluss des Turmes bildet ein Satteldach mit beidseitigem Massivgiebel und einem in West- Ost- Richtung orientierten Firstverlauf. Bis zum Dachabschluss erhebt sich der Turm über eine Höhe von ca. 21,70 m.
