Kelleranlage Frauenstraße 34

Objektdaten

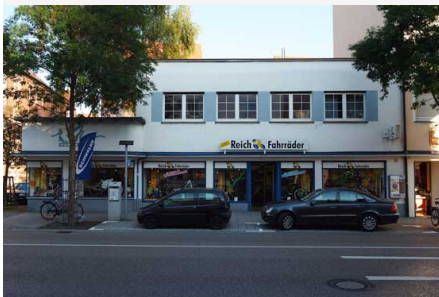
Bildbeschreibung:

Geschäftshaus Frauenstraße 34 von Westen. Der Neubau von 1952-1954 steht an Stelle eines 1944 zerstörten Patrizierhauses, dessen älteste Teile bis ins 13. Jahrhundert zurückreichen.

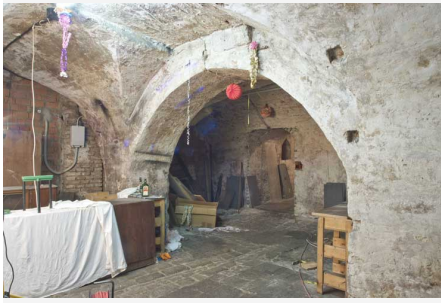
Bildbeschreibung:

Mittelalterlicher Keller unter dem Neubau.

Innerer Aufbau/Grundriss/ Zonierung:	Die Kelleranlage besteht aus einem nördlichen Keller mit Kreuzgratgewölbe und dem Rudiment eines sehr flachen und breiten Tonnengewölbes; ferner aus einem südlichen kreuzgratgewölbten Keller mit einer langgezogenen, tonnengewölbten Annex nach Osten; und zwischen diesen beiden Kellern existieren mehrere Verbindungsgängen. Östlich schließen sich noch neu erbaute Kellerbereiche aus der Zeit des Wiederaufbaus an.
Vorgefundener Zustand (z.B. Schäden, Vorzustand):	Der bauliche Zustand des Gebäudes kann mit intakt beschrieben werden; es konnten keine gravierenden Bauschäden beobachtet werden.
Bestand/Ausstattung:	An historischer Ausstattung hat sich nichts erhalten.
