Wohnhaus

ID: 181213409270

Bauforschung

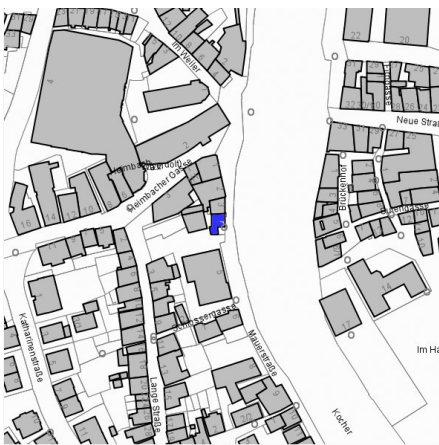
Bildbeschreibung:
Lageplan (Vorlage LV-BW)

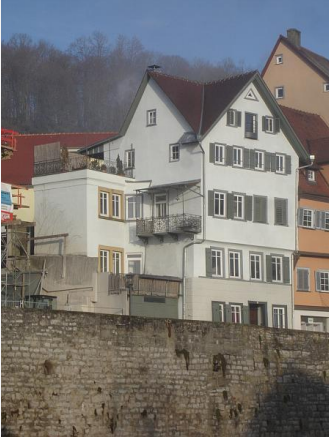
Bildbeschreibung:
Bild aus dem April 2007. Foto: Daniel Stihler (StadtA Schwäbisch Hall Server Häuserlexikon)
