Wohnhaus

ID: 181221379291 Datum: 23.01.2007 Datenbestand: Bauforschung und Restaurierung

Straße:	Hofstraße
Hausnummer:	15
Postleitzahl:	73779
Stadt-Teilort:	Deizisau
Regierungsbezirk:	Stuttgart
Kreis:	Esslingen (Landkreis)
Gemeinde:	Deizisau
Wohnplatz:	Deizisau
Wohnplatzschlüssel:	8116014001
Flurstücknummer:	— keine
Historischer Straßename:	— keiner
Historische Gebäudenummer:	— keine

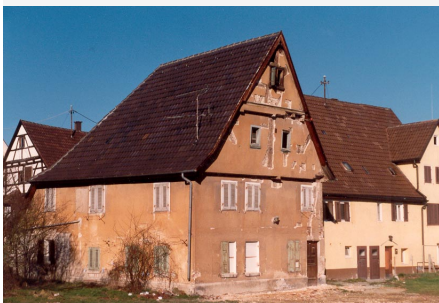
Bildbeschreibung:
Ansicht 1991 von Südosten

Der Druck des Walmes hat das gesamte Dachwerk nach Osten verschoben, so dass der Giebel um beinahe 0,6 m überhängt und die Bühnenböden nach Osten hin geneigt sind. Auch die nachträglichen Verstrebungen der Ständer in der Bundwand konnten dem nicht entgegenwirken. Aufgrund der soliden Sanierung um 1910 und einer Erneuerung der Dachhaut um 1970 weist das Gebäude keine gravierenden Wasserschäden auf.
