Hofanlage

Straße:	Marktstraße
Hausnummer:	6
Postleitzahl:	73779
Stadt-Teilort:	Deizisau
Regierungsbezirk:	Stuttgart
Kreis:	Esslingen (Landkreis)
Gemeinde:	Deizisau
Wohnplatz:	Deizisau
Wohnplatzschlüssel:	8116014001
Flurstücknummer:	— keine
Historischer Straßename:	— keiner
Historische Gebäudenummer:	— keine

Marktstrasse 6, um 1520 (noch existent oder schon abgerissen?) (73779 Deizisau, Marktstraße 6)

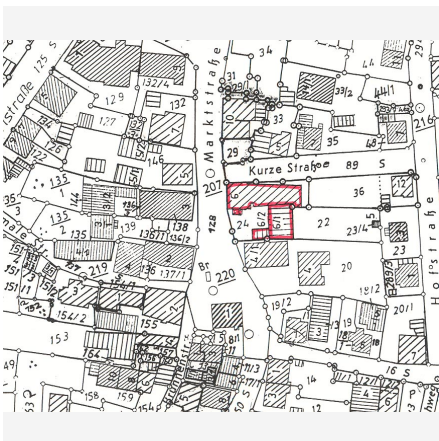
Bildbeschreibung:
Flurkarte um 1990 mit Darstellung der Hofanlage
