Baukomplex

Straße:	Gerwigstraße
Hausnummer:	1-5
Postleitzahl:	78120
Stadt-Teilort:	Furtwangen
Regierungsbezirk:	Freiburg
Kreis:	Schwarzwald-Baar-Kreis (Landkreis)
Gemeinde:	Furtwangen im Schwarzwald
Wohnplatz:	Furtwangen im Schwarzwald
Wohnplatzschlüssel:	8326017037
Flurstücknummer:	— keine
Historischer Straßename:	— keiner
Historische Gebäudenummer:	— keine

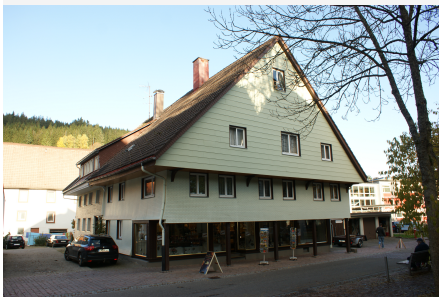
Bildbeschreibung:
Straßengiebel

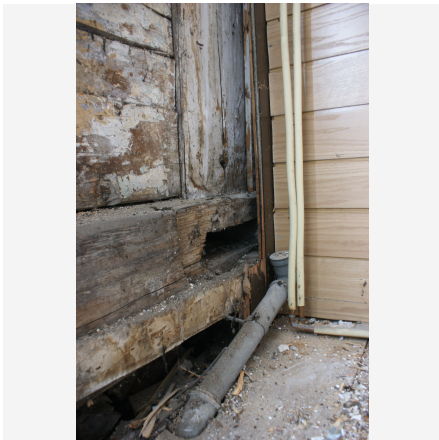
Bildbeschreibung:
Innenansicht EG

Die im Obergeschoss aufgezeigte Grundrissgliederung lässt sich auch für das Erdgeschoss belegen. Danach lagen am Straßengiebel zwei gleichwertige Stuben seitlich einer mittigen Küche. Von den Stubenwänden sind nur noch geringe Abschnitte erhalten. Gleiches gilt für die Küche, von der nur noch die massive Brandwand erhalten ist.

Erkennbar ist auch noch der ehemalige Gangverlauf mit den alten Hauszugängen an den Traufseiten, sowie dem Nachweis eines daran orientierten Treppenaufganges. Auch die beiden schmalen Kammern an der weitgehend geschlossenen Querwand sind erkennbar, wobei vom Freiraum in der Mitte, die Kellerräume seitlich der Querwand erreichbar waren, beziehungsweise sind. Im rückwärtigen Hausgrundriss sind keine bauzeitlichen Befunde zu erwarten. Hier hat der große Umbau im 19. und 20. Jahrhundert alle älteren Bauteile vernichtet.

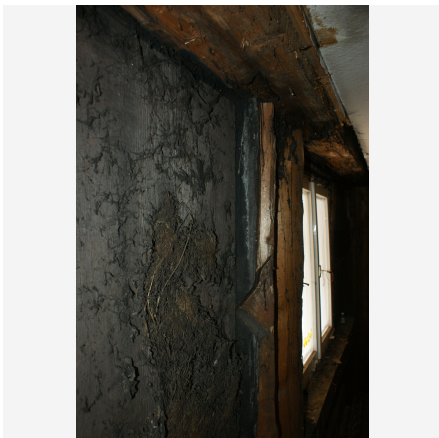
Bildbeschreibung:
Innenansicht OG

Stube auf die Erdgeschossebene verlegt und den sich im Obergeschoss abzeichnenden "Stubenraum" als die ehemalige Stubenkammer ausweist.
Zusammenfassend ist es somit sehr wahrscheinlich, dass sich die Stube im Erdgeschoss befand, mithin war in der mittigen Zone die hohe Küche angelegt. Den Abschluss bildete möglicherweise ein weiteres Stüblein.
Die Reste der alten Stubenwände sind möglicherweise in der verkleideten Querwand erhalten.
Rein hypothetisch bliebe der Versuch einer Grundrissanalyse für den rückwärtigen Hausbereich, wo die bauzeitlichen Befunde entweder abgegangen oder unter Wandverkleidungen versteckt sind.
