Schwarzwaldhaus, ehem. Einzelhof

Bauforschung

| Stadt-Teilort: | St. Blasien |

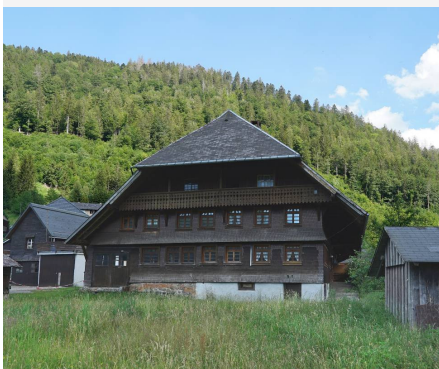
Bildbeschreibung:
Ansicht der Giebelseite von Nordwesten

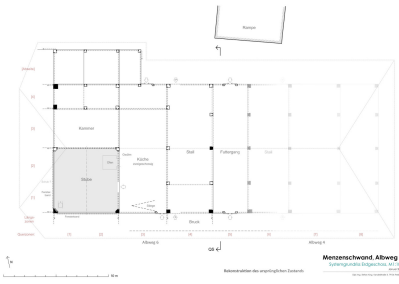
Bildbeschreibung:
Systemgrundriss Erdgeschoss

Innerer Aufbau/Grundriss/ Zonierung: Raumanordnung im Wohnteil
Das Dachwerk beruht auf einem regelmäßigen Ständerraster, das die Grundfläche des gesamten Hofes in acht Quer- und vier Längszonen gliedert. Während im Dach das Raster konsequent durchgehalten wurde, hat man es für die beiden Vollgeschosse innerhalb des

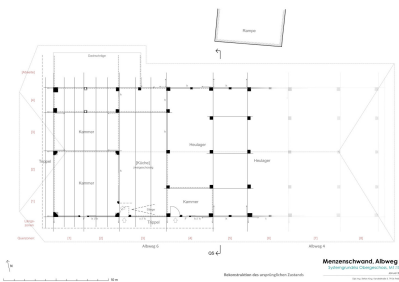
Bildbeschreibung:
Systemgrundriss Obergeschoss

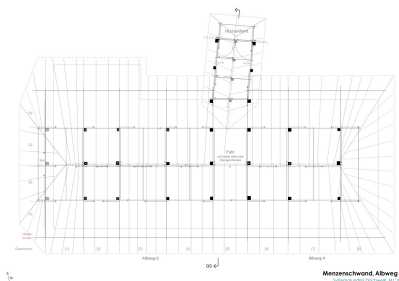
Bildbeschreibung:
Systemgrundriss Dachwerk

vorkragender Galerie ausgebildet und die Abschlusswand des Dachraums als Bretterschalung befindet sich in der Ebene des Unterbaus. Aufgrund der Befunde darf angenommen werden, dass der Halbwaln einst erheblich weiter auskragte und ein weiteres Auflagerholz für die Walmrofen von Streben gestützt und von Steigbändern in Längsrichtung gesichert war (in den Systemgrundrissen nicht dargestellt).

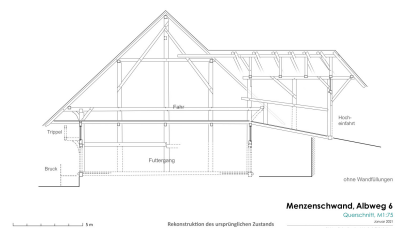
Bildbeschreibung:
Querschnitt, rekonstruiert

Das Holzgerüst gründet auf einem Rost aus Schwellbalken mit Zapfenschlössern. Das Ständergerüst setzt sich aus zweigeschosshohen Ständern, bis in den Dachraum reichenden Hochständern und im Fall der Mittellängsachse aus Firstständern zusammen. Niedrigere Bundständer gab es lediglich an der Traufe der Abseite. First- und Hochständer blieben auf den Wirtschaftsteil beschränkt, denn innerhalb des Wohnteils wurden die Ständer alle zweigeschosshoch ausgebildet und die Ständer des Dachbereichs gründen auf dem Dachgebälk.
