Offizierscasino

<http://www.bauforschung-bw.de/objekt/id/185925414820/>

Bauforschung

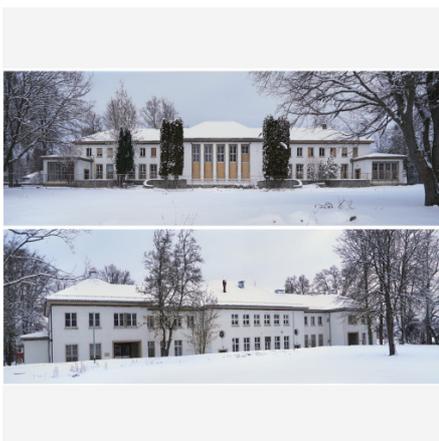
Bildbeschreibung:
Ansicht von Vorder- und Rückseite

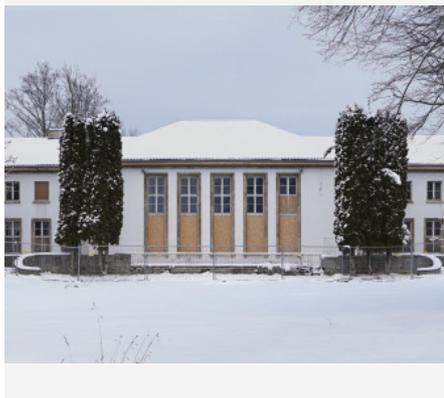
Bildbeschreibung:
Ansicht von Südosten mit überdachtem Sitzplatz

Die gereihten Fenster der Eckpavillons sind anders aufgebaut: Ihr unteres Element konnte nach innen gekippt und dann in Schienen nach oben geschoben werden, unterstützt durch Gegengewichte an Drahtseilen. Auf diese Weise konnten zugleich alle Fenster geöffnet werden, sodass die Räume in diesem Zustand ihrer Benennung im Grundriss als ‚überdachter Sitzplatz‘ entsprachen.

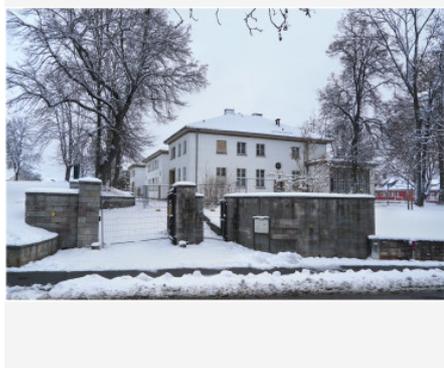
Bildbeschreibung:
Seitenansicht von Westen
