Bauernhaus

ID: 188202876516 Datum: 12.04.2016 Datenbestand: Bauforschung und Restaurierung

Straße: An der Steig
Hausnummer: 21
Postleitzahl: 78573
Stadt-Teilort: Wurmlingen
Regierungsbezirk: Freiburg
Kreis: Tuttlingen (Landkreis)
Gemeinde: Wurmlingen
Wohnplatz: Wurmlingen
Wohnplatzschlüssel: 8327054001
Flurstücknummer: keine
Historischer Straßenname: keiner
Historische Gebäudenummer: keine

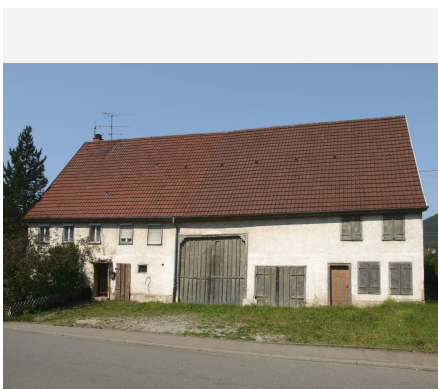
Ansicht

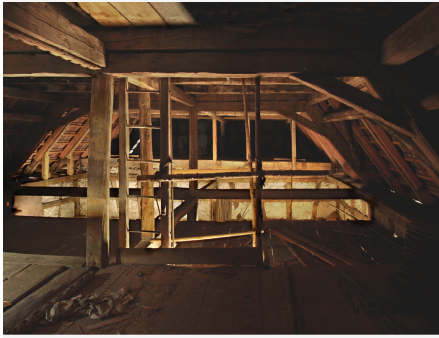
Dachwerk Wirtschaftsteil

Ursprünglich war das Gebäude vermutlich insgesamt als Ständergerüstbau mit Fachwerkfüllungen aufgebaut, was heute im Wesentlichen nur innerhalb des Wirtschaftsteils und im Dachraum sichtbar ist. Die Gefache sind mit Bruchsteinen, teilweise mit Hohlziegeln ausgemauert. Der Aufbau der Fachwerkfüllungen ist in zeittypischer Form mit zweifacher Verriegelung und verzapften Feldstreben erfolgt.
