Fachwerkhaus

ID: 191211419226

Straße:	Keckenhof
Hausnummer:	5
Postleitzahl:	74523
Stadt-Teilort:	Schwäbisch Hall
Regierungsbezirk:	Stuttgart
Kreis:	Schwäbisch Hall (Landkreis)
Gemeinde:	Schwäbisch Hall
Wohnplatz:	Schwäbisch Hall
Wohnplatzschlüssel:	8127076049
Flurstücknummer:	182
Historischer Straßename:	— <i>keiner</i>
Historische Gebäudenummer:	— <i>keine</i>

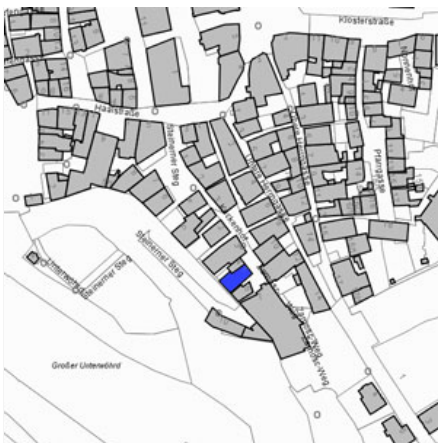
Bildbeschreibung:
Lageplan 2007 (Vorlage LV-BW)
