## Fachwerkhaus

<b>Straße:</b>	Keckenhof
<b>Hausnummer:</b>	5
<b>Postleitzahl:</b>	74523
<b>Stadt-Teilort:</b>	Schwäbisch Hall
<b>Regierungsbezirk:</b>	Stuttgart
<b>Kreis:</b>	Schwäbisch Hall (Landkreis)
<b>Gemeinde:</b>	Schwäbisch Hall
<b>Wohnplatz:</b>	Schwäbisch Hall
<b>Wohnplatzschlüssel:</b>	8127076049
<b>Flurstücknummer:</b>	182
<b>Historischer Straßename:</b>	— <i>keiner</i>
<b>Historische Gebäudenummer:</b>	— <i>keine</i>

Das viergeschossige, teilweise freigelegte, giebelständige Fachwerkwohnhaus entstand im 17. Jh. unter Einbeziehung der mittelalterlichen Stadtmauer. Die dem Kocher zugewandte Seite zeigt drei Vorstöße, Balkenkopfreihen und Schmuckfachwerk im Giebel. Die östliche, verputzte Giebelseite deutet mit den drei Vorstößen und kleinformatigen Fensteröffnungen das Vorhandensein wichtiger Elemente der ursprünglichen Fachwerkssubstanz an. - Teile der mittelalterlichen Stadtmauer. (StadtA Schwäb. Hall: Liste der Kulturdenkmale Stadt Schwäb. Hall, S. 257)

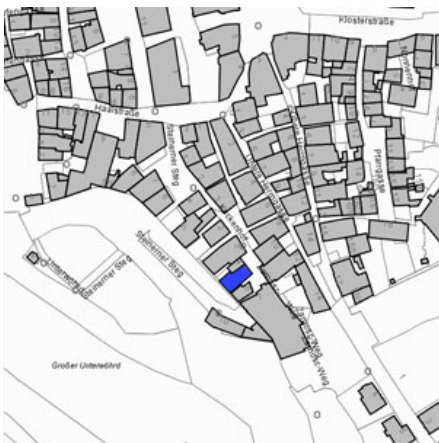
**Bildbeschreibung:**  
Lageplan 2007 (Vorlage LV-BW)

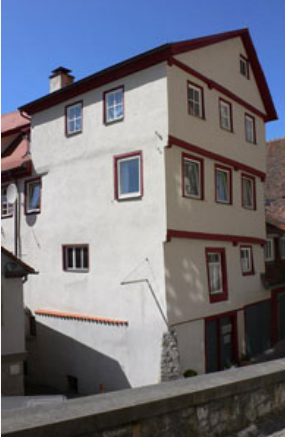
**Bildbeschreibung:**  
Südostansicht, 2007. Foto: Dietmar Hencke (StadtA SHA Server Häuserlexikon)
