ehemalige Synagoge, `Firminushaus`

Straße:	Gartenstraße
Hausnummer:	3
Postleitzahl:	74252
Stadt-Teilort:	Massenbachhausen
Regierungsbezirk:	Stuttgart
Kreis:	Heilbronn (Landkreis)
Gemeinde:	Massenbachhausen
Wohnplatz:	Massenbachhausen
Wohnplatzschlüssel:	8125061002
Flurstücknummer:	— keine
Historischer Straßenname:	— keiner
Historische Gebäudenummer:	— keine

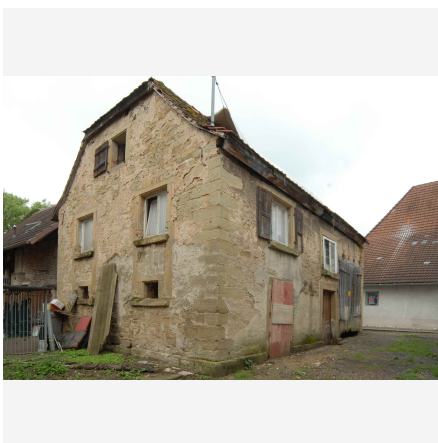
Bildbeschreibung:
Ansicht von Nordost
