## ehemalige Kapelle

ID: 191217399261    Datum: 22.05.2007    Datenbestand:    Bauforschung

<b>Straße:</b>	Kirchgasse
<b>Hausnummer:</b>	9
<b>Postleitzahl:</b>	74632
<b>Stadt-Teilort:</b>	Neuenstein
<b>Regierungsbezirk:</b>	Stuttgart
<b>Kreis:</b>	Hohenlohekreis (Landkreis)
<b>Gemeinde:</b>	Neuenstein
<b>Wohnplatz:</b>	Neuenstein
<b>Wohnplatzschlüssel:</b>	8126058020
<b>Flurstücknummer:</b>	— keine
<b>Historischer Straßenname:</b>	— keiner
<b>Historische Gebäudenummer:</b>	— keine

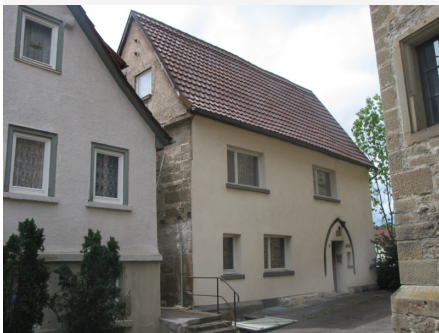
**Bildbeschreibung:**  
Ansicht von Norden (2007)

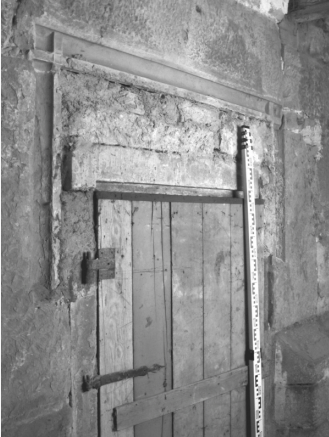
**Bildbeschreibung:**  
spätgotisches Portal an der Ostseite im Untergeschoss (2007)

**3. Bauphase:** (1508) Erneuerung des Dachtragwerkes 1507/08 (d) der ehemaligen Kapelle sowie Einbau der spätgotischen Portale. Beim Portal im Untergeschoss fallen Störungen im umgebenden Mauerwerk auf, die für den nachträglichen Einbau dieses Portals sprechen. Das Dachtragwerk wurde mit einer liegenden Stuhlkonstruktion mit verblatteten Verbindungen aufgerichtet. Am östlichen Fachwerkgiebeldreieck finden sich noch Reste einer Rot-Schwarzen Gefacherahmung, welche ebenfalls von 1508 stammen dürfte. Diese umfangreichen Massnahmen könnten einerseits für eine Umnutzung (Profanierung) der Kapelle sprechen, andererseits scheint der Aufwand für ein profan
