Pfarrscheuer

Bauforschung

Die Scheune wurde 1557 errichtet.

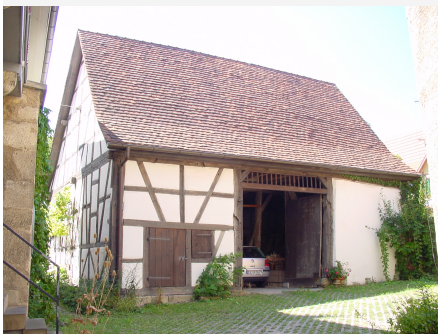
Bildbeschreibung:
Ansicht von Südosten

Baukörper/Objektform (Kurzbeschreibung):	Einstöckige Scheune mit zweigeschossigem Satteldach. Traufgerüst einstöckig, partiell in zwei Geschosse unterteilt (Stall im EG, Barn im OG).
Innerer Aufbau/Grundriss/ Zonierung:	Bei dem untersuchten, 10,5 x 8,0 m großen Gebäude handelt es sich auf den ersten Blick um eine gewöhnliche, zweischiffig-dreizonig angelegte, partiell zweigeschossige, ansonsten eingeschossige Scheune mit Mitteltenne und seitlichem (südlichem), mit einer Längsbalkenlage überdeckten Stallbereich.
Vorgefundener Zustand (z.B. Schäden, Vorzustand):	Sanierte Pfarrscheune in Nutzung.
Bestand/Ausstattung:	— keine Angaben
