Zehntscheuer

Bauforschung

Straße:	Zehntgasse
Hausnummer:	2
Postleitzahl:	78183
Stadt-Teilort:	Hüfingen
Regierungsbezirk:	Freiburg
Kreis:	Schwarzwald-Baar-Kreis (Landkreis)
Gemeinde:	Hüfingen
Wohnplatz:	Hüfingen
Wohnplatzschlüssel:	8326027004
Flurstücknummer:	— keine
Historischer Straßenname:	— keiner
Historische Gebäudenummer:	— keine

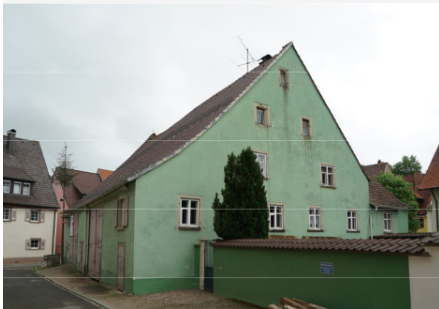
Bildbeschreibung:
Ansicht von Südwesten
