## Zehntscheuer

### Objektdaten

<b>Straße:</b>	Zehntgasse
<b>Hausnummer:</b>	2
<b>Postleitzahl:</b>	78183
<b>Stadt-Teilort:</b>	Hüfingen
<b>Regierungsbezirk:</b>	Freiburg
<b>Kreis:</b>	Schwarzwald-Baar-Kreis (Landkreis)
<b>Gemeinde:</b>	Hüfingen
<b>Wohnplatz:</b>	Hüfingen
<b>Wohnplatzschlüssel:</b>	8326027004
<b>Flurstücknummer:</b>	— keine
<b>Historischer Straßenname:</b>	— keiner
<b>Historische Gebäudenummer:</b>	— keine

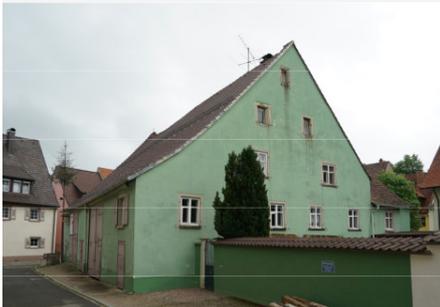
**Bildbeschreibung:**  
Ansicht von Südwesten

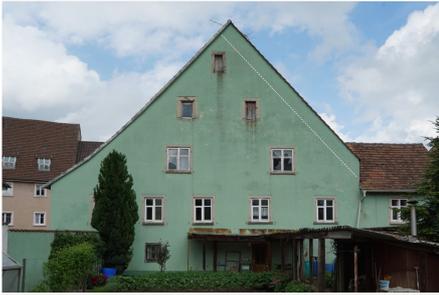
**Bildbeschreibung:**  
Südliche Giebelseite zum Garten, die Dachfläche hinter dem erhöhten Ortgang rechts ist mit weißer Stichellinie eingetragen

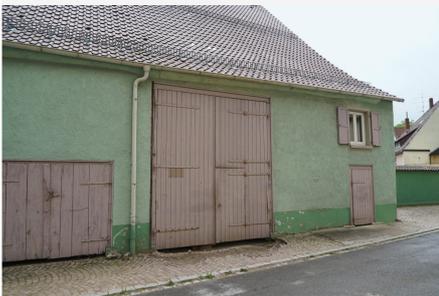
Vordere, westliche Traufseite mit dem Scheunentor (das kleine Tor links gehört zur nördlichen Gebäudehälfte)

<b>Innerer Aufbau/Grundriss/ Zonierung:</b>	Die beiden Gebäudeteile verfügen über eine unterschiedliche Größe und Zonierung: Der nördliche Abschnitt umfasst eine mittige Einfahrt und Lagerzonen zu beiden Seiten, der südliche Abschnitt hingegen nur eine Lagerzone neben der Einfahrt.
<b>Vorgefundener Zustand (z.B. Schäden, Vorzustand):</b>	Wie angetroffen, zeigte das Gebäude äußerlich keine jüngeren Veränderungen, doch im Inneren war es über die Höhe des Unterbaus entkernt, auch im 1. Dachgeschoss waren die Innenwände entfernt, im Erdgeschoss war eine Innenschale vor die Umfassungswände und Innenwände gemauert. Außerdem waren für die Geschosdecke Schalung und Armierung für eine Betondecke vorbereitet.
<b>Bestand/Ausstattung:</b>	— keine Angaben
