Ehem. Kloster Urspring, sog. Unterer Gastbau (Mädchenhaus)

Bauforschung und Restaurierung

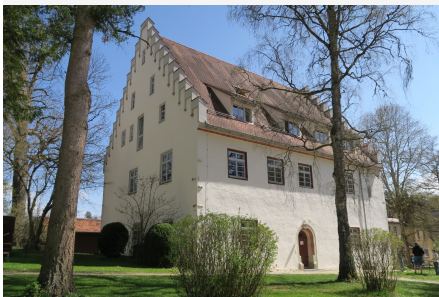
Bildbeschreibung:
Nordwestansicht Unterer Gastbau

Großer, zweigeschossiger Massivbau über gedungen rechteckigem Grundriss. Unter der Nordwestecke befindet sich ein kleiner Gewölbekeller.
