Gläserner Saalbau

Bauforschung

Objektdaten

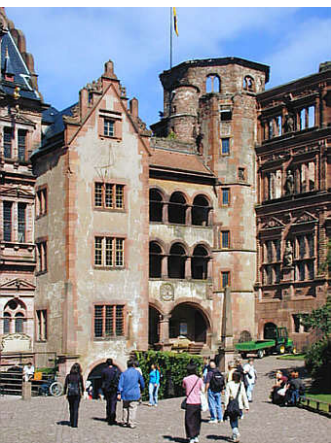
Bildbeschreibung:
Gläserner Saalbau Schloß Heidelberg

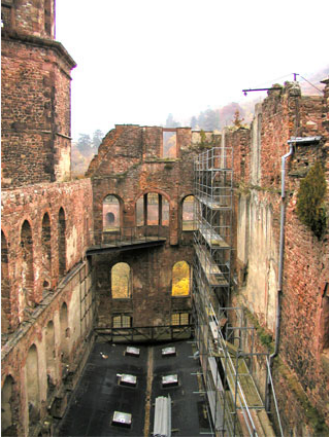
Bildbeschreibung:
Innenansicht der Ruine

Vorgefundener Zustand (z.B. Schäden, Vorzustand):	bis auf die Keller Ruine; über dem Erdgeschoss Notdach; noch Putzreste aus dem 16. und 17. Jh. erhalten, teilweise mit Architekturfassung sehr dichte Befundlage am Mauerwerk
Bestand/Ausstattung:	nur noch durch Befunde nachvollziehbar: Vertäfelung, Wandbespannung, Fliesenboden, mehrere Aborte, Kamine
