Schwäbisch Hall, Keckenhof 2

ID: 231211419223

Bauforschung

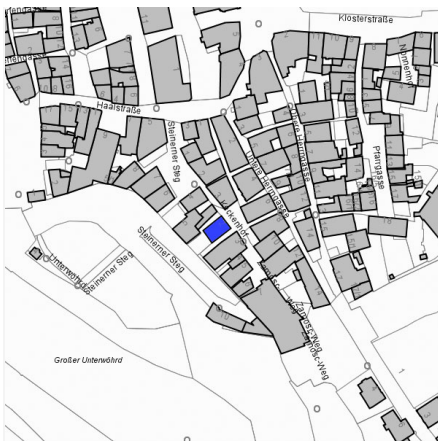
Bildbeschreibung:
Lageplan 2007 (Vorlage LV-BW)

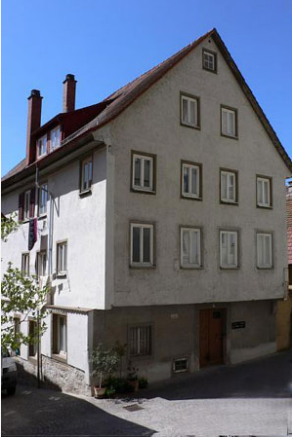
Bildbeschreibung:
Bild von 2007. Foto: Dietmar Hencke (StadtA SHA Server Häuserlexikon)
