Fachwerkhaus

Straße:	Unterer Metzgerbach
Hausnummer:	10
Postleitzahl:	73728
Stadt-Teilort:	Esslingen a.N.
Regierungsbezirk:	Stuttgart
Kreis:	Esslingen (Landkreis)
Gemeinde:	Esslingen am Neckar
Wohnplatz:	Esslingen am Neckar
Wohnplatzschlüssel:	8116019003
Flurstücknummer:	— keine
Historischer Straßename:	— keiner
Historische Gebäudenummer:	— keine

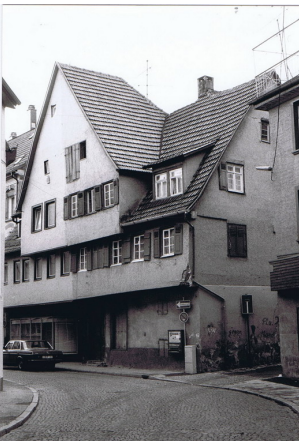
östliche, straßenseitige Trauffassade des Gebäudes als Nordhälfte eines Ursprungsbaus.

Nordgiebel des Ursprungshauses zur Gasse

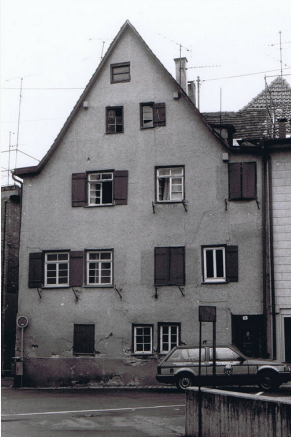
Westfassade der hofseitigen Hauserweiterung als Queranbau
