Wohngebäude

ID: 241214409233 Datum: 17.08.2007 Datenbestand: Bauforschung

Straße:	Webergasse
Hausnummer:	22
Postleitzahl:	73728
Stadt-Teilort:	Esslingen am Neckar
Regierungsbezirk:	Stuttgart
Kreis:	Esslingen (Landkreis)
Gemeinde:	Esslingen am Neckar
Wohnplatz:	Esslingen am Neckar
Wohnplatzschlüssel:	8116019003
Flurstücknummer:	— keine
Historischer Straßename:	— keiner
Historische Gebäudenummer:	— keine

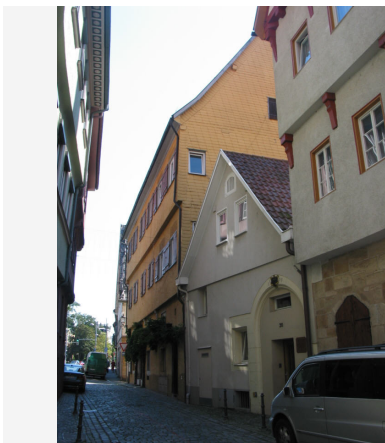
Bildbeschreibung:

Straßenseitige Ansicht (hinterer Bildbereich) des Gebäudes Webergasse 22
