Alte Münze / Münzhaus (früher Heilbronner Straße)

ID: 251214409223

Datum: 16.08.2007

Bauforschung

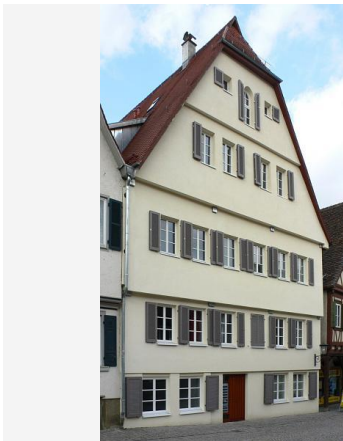
Bild von 2007. Foto: Dietmar Hencke (StadtA SHA Server Häuserlexikon)

Angeblich handelt es sich bei dem Gebäude um die Alte Münze; ein mächtiger, verputzter Fachwerkbau mit Vorsprüngen und Halbwalmdach mit Eulenloch. Die verblatteten Holzverbindungen werden ins 16. Jh. datiert.
