Wohnhaus

| Straße: | Rathausstraße |
| Hausnummer: | 57/59 |
| Stadt-Teilort: | Heidelberg, Rohrbach |

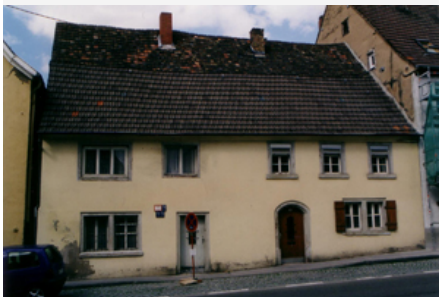
Heidelberg, Rohrbach, Rathausstraße 57/59, Straßenansicht

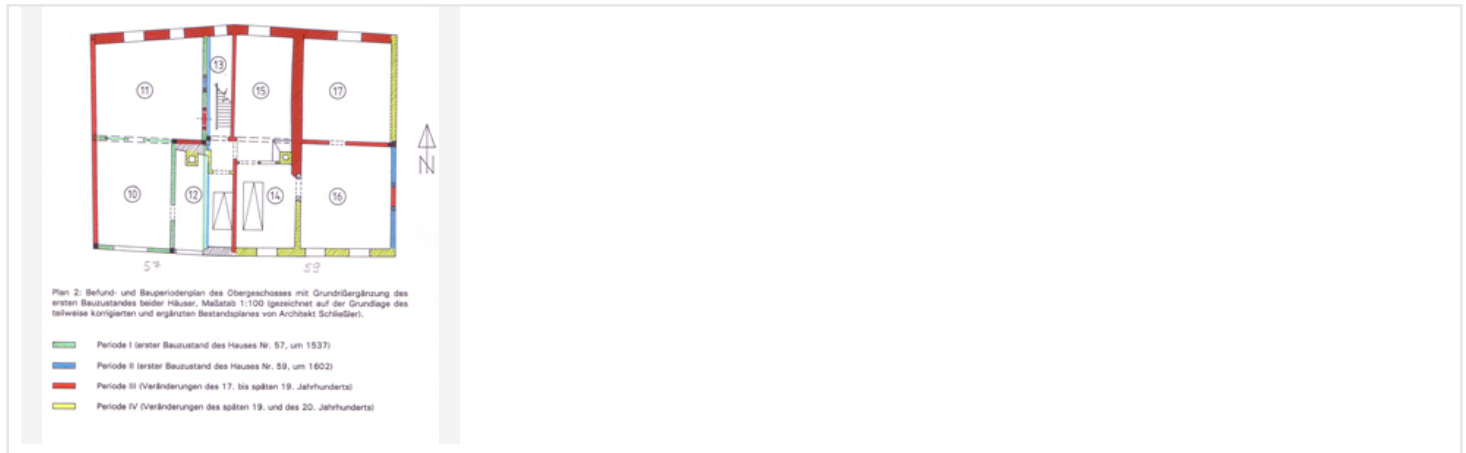
Heidelberg, Rohrbach, Rathausstraße 57/59, Bauphasenplan Obergeschoss

| Innerer Aufbau/Grundriss/ Zonierung: | In den beiden Vollgeschossen sind die Grundrisse der Haushälften nahezu gespiegelt identisch. Die Grundrisse sind konstruktiv und in der Raumanordnung zweiraumtief angelegt. Im straßenseitigen Raumstreifen flankieren die beiden Treppenhäuser die gemeinsame Trennwand. Ebenfalls entlang der Trennwand verbindet im Erdgeschoss ein Flur die Treppenhäuser mit dem Hof. Die Aufteilung des Obergeschosses folgt im wesentlichen der des Erdgeschosses, doch verläuft die Mittellängswand hier tatsächlich in der Mitte, während sie im Erdgeschoss merklich zum Hof hin verschoben ist. Der Dachraum des ganzen Gebäudes wird durch eine Kehlbalkenlage in zwei Geschosse geteilt, von denen das Obere den Spitzboden, ohne eine Zäsur an der Grenze zwischen den Haushälften durchläuft. |
